APRENDENDO COM ERROS DOS OUTROS

**O que ensinam os Engenheiros
do grupo calculistas-ba e do comunidadeTQS**

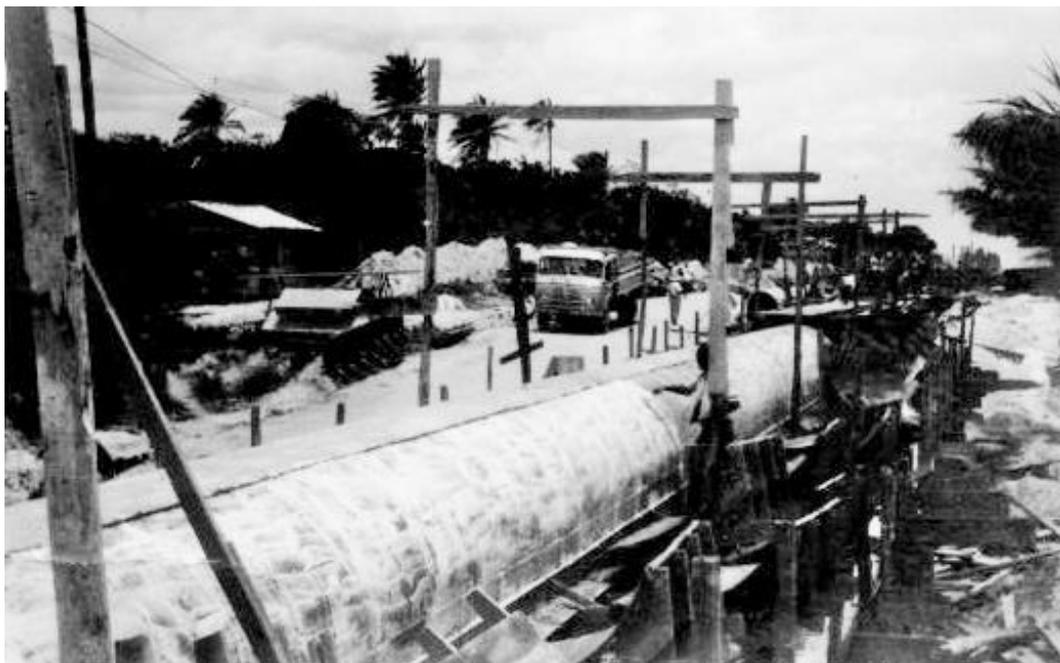
Foto 1.2 - Vista parcial de um dos tubos, após removidas as formas da segunda fase, e durante a aplicação do agente de cura ANTISOL da SIKA. O tubo já está fissurado.

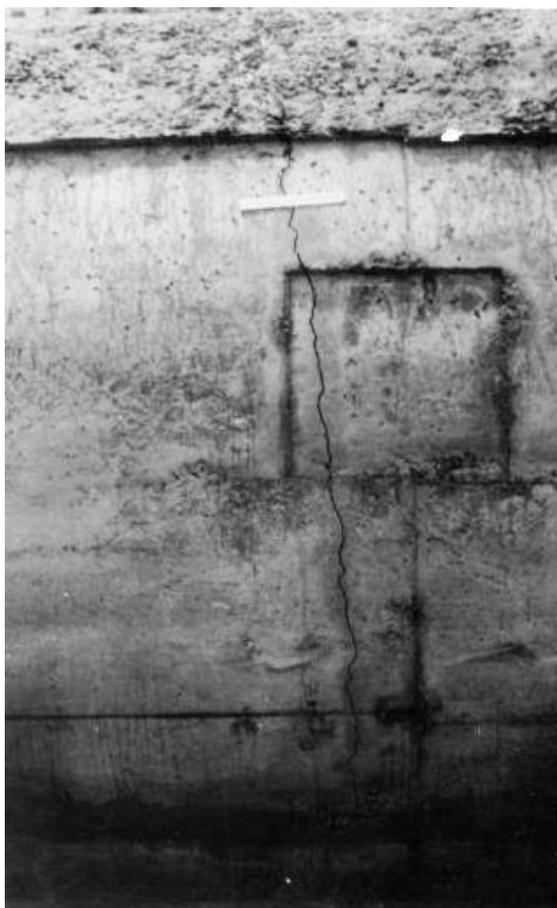
Foto 1.3 - Vista de uma das fissuras nos tubos da adutora do Joanes.

Impedido o concreto da segunda fase de se encurtar ao longo de seu comprimento - seja pela ligação rígida com o concreto já endurecido da primeira etapa, seja pelo contato com as formas - desenvolveram-se forças de tração no tubo, cumulativas a partir de suas extremidades, que vieram a provocar as fissuras localizadas que foram acima descritas. À medida que evoluía essa retração nos cinco primeiros dias, mais o concreto da segunda fase se encurtava e mais aberta se tornava a fissura. Não confundir essa retração, dita *térmica*, com a outra retração, dita *hidráulica*, que está associada à lenta evaporação da água de amassamento e que se prolonga por alguns anos.

Essa fissura permanecia localizada, isolada, sem se redistribuir por outras subsequentes, vizinhas, em virtude da pequena quantidade de armadura longitudinal, já em escoamento, na seção fissurada, constituída apenas de ϕ 6,3 c/55 cm na face externa, e de ϕ 6,3 c/35 cm na face interna do tubo.

A nossa Norma ABNT NBR 6118:2014 prescreve, em sua subseção 17.3.5.2.2, armadura mínima e convenientemente disposta para controlar essa fissuração, de tal modo que, em vez de poucas fissuras muito abertas, induza-se a formação de muitas fissuras com aberturas inferiores a um valor predefinido. Essa armadura mínima é dada pela expressão:

Outras medidas complementares de segurança podem ser adotadas para reduzir essa fissuração térmica, como, por exemplo, evitar moldagens de comprimentos superiores a 5 metros, impondo sempre, juntas frias de construção, com mata juntas.

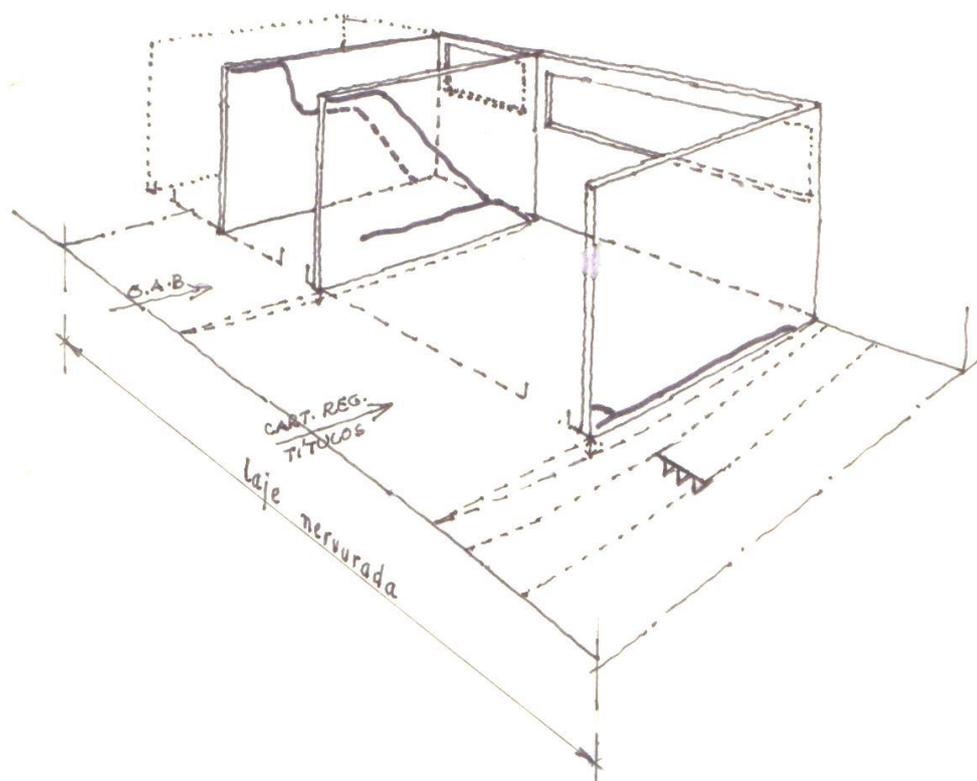
Figura 2.1 - Trincas nas paredes divisórias internas do Fórum de Juazeiro. As paredes frontais onde estão as portas foram omitidas, para melhor visualização.

Todas as trincas observadas resultam das deformações do piso que as sustenta. De fato, conforme se demonstra mais adiante, o piso, constituído de uma laje nervurada em uma só direção, com 22 cm de altura e 6,80 m de vão, com a seção transversal da Figura 3 é excessivamente deformável para as paredes que suporta.

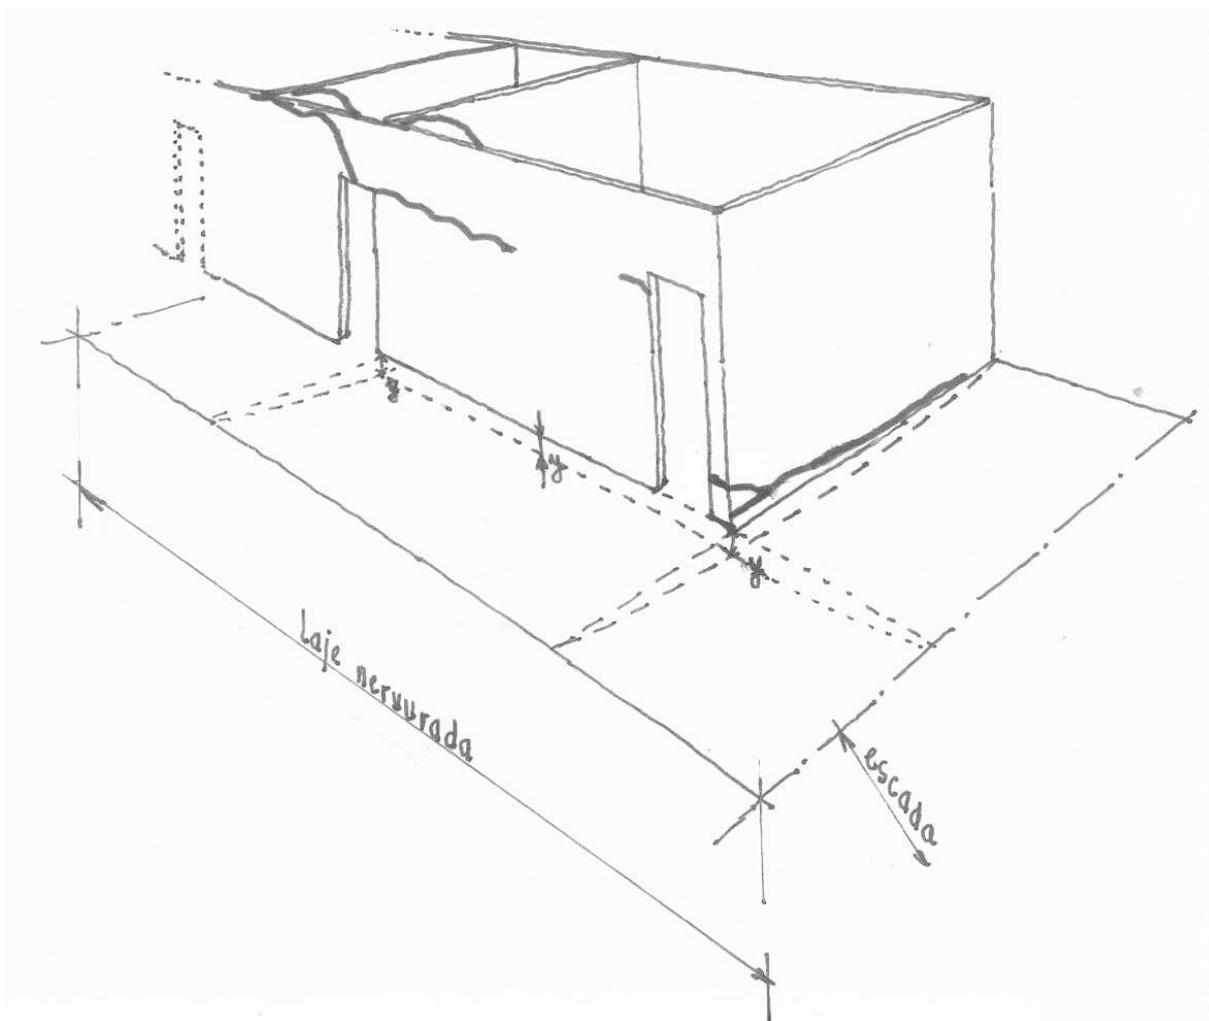
Figura 2.2 - Trincas nas paredes frontais do pavimento superior do Fórum de Juazeiro, BA.

Realmente, as paredes, com cerca de 3 m de altura, portanto muito rígidas à flexão, não conseguem acompanhar as deflexões da laje sem se dividir em partes, fissurando-se. Observe-se que a configuração das trincas nas paredes reflete a deformação, com um traçado inclinado dos pontos de menor para os de maior deformação (Figura 1), e com um traçado horizontal, ao longo dos pontos de igual deformação (Figura 2).

Uma avaliação numérica das flechas a meio vão da laje pelo procedimento da Norma ABNT NBR 6118:2014 ITEM 17.3.2.1 indicou para a flecha que se integraliza após um ano da elevação das paredes o valor de 41 mm. Segundo essa mesma Norma, o valor admissível da flecha, nesse caso, é de $(6800/500 =) \sim 14$ mm. Apesar do cálculo numérico de flechas ser cercado de muitas incertezas e grande dispersão (20% para mais ou para menos), há um indicativo forte na comparação entre esses valores que as deformações do piso são exageradas para as paredes e podem ser a causa de suas trincas.

Uma forma de evitar deformações em lajes de piso que possam causar danos nas paredes é avaliar numericamente essas deformações pelo procedimento do item 17.3.2.1 da nossa Norma ABNT NBR 6118:2014 e comparar seus valores calculados com os respectivos valores limites da Tabela 13.2 dessa mesma Norma.

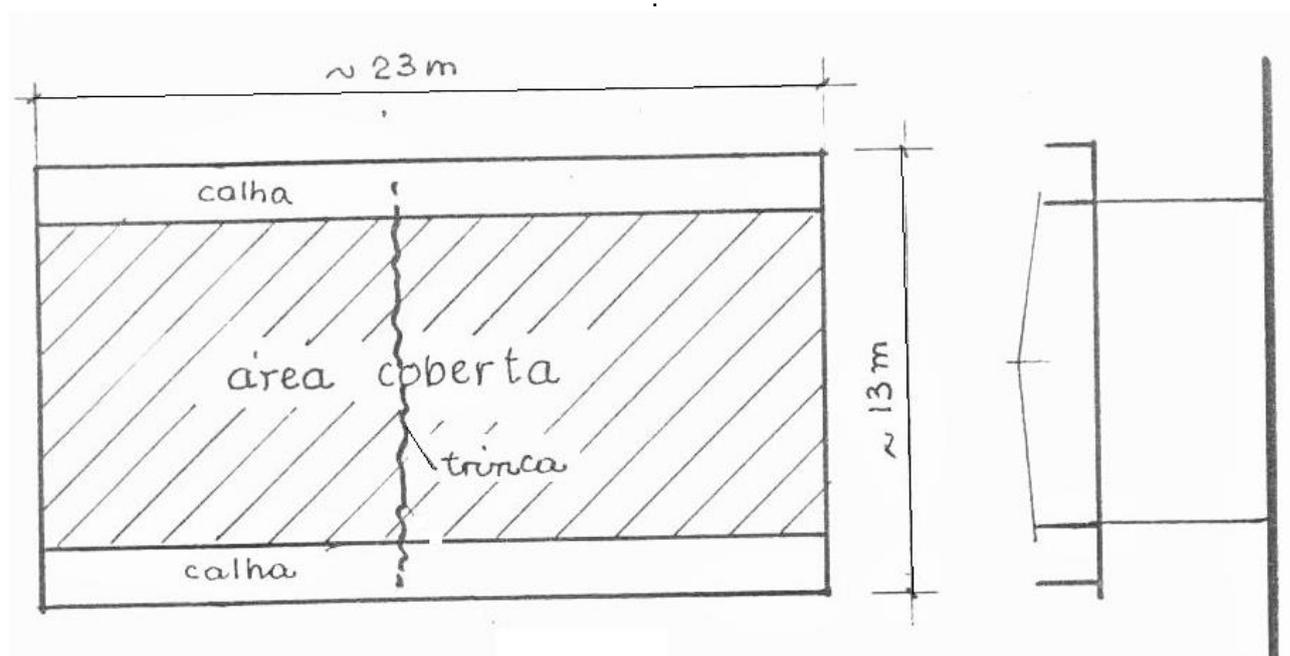
Figura 5.1 – Laje de forro da Nitrocarbano.

Em ambos os casos, identificava-se uma trinca pronunciada nas lajes, a partir dos bordos e a meio comprimento do lado maior, prolongando-se em direção ao centro das mesmas. As figuras que se seguem servem para ilustrar a descrição acima, observando que as linhas mais grossas representam as trincas.

Identifica-se nas figuras acima que ambas as lajes de forro têm uma área coberta e outra, lateral, descoberta. A dilatação das partes expostas ao aquecimento pelo sol - que deve chegar a $+60^{\circ}\text{C}$ - gera tensões de tração nas partes cobertas, que a fazem fissurar.

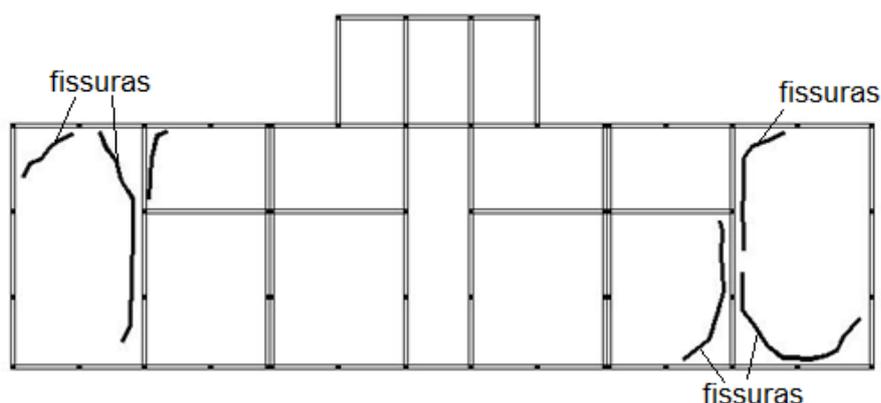
Os painéis de laje do pavimento superior que se situam em ambas extremidades do edifício, com 6 m de vão, apresentavam visíveis fissuras, com abertura medida de 1,6 mm (!), ao longo do seu contorno de apoio, conforme se ilustra na figura a seguir. A inspeção visual não identificou fissuras nas faces inferiores em nenhum dos painéis de laje.

Figura 7.1- Planta de formas do piso com identificação das fissuras ou trincas existentes

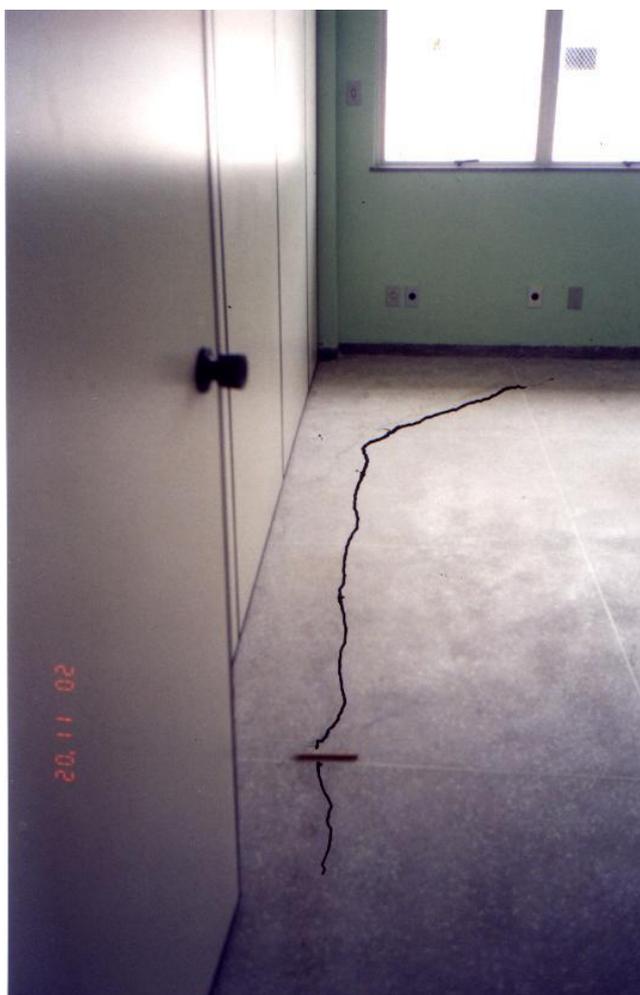
Foto 7.2– Trincas na face superior de uma laje. As trincas foram acentuadas na foto com marcador para facilitar sua visualização.

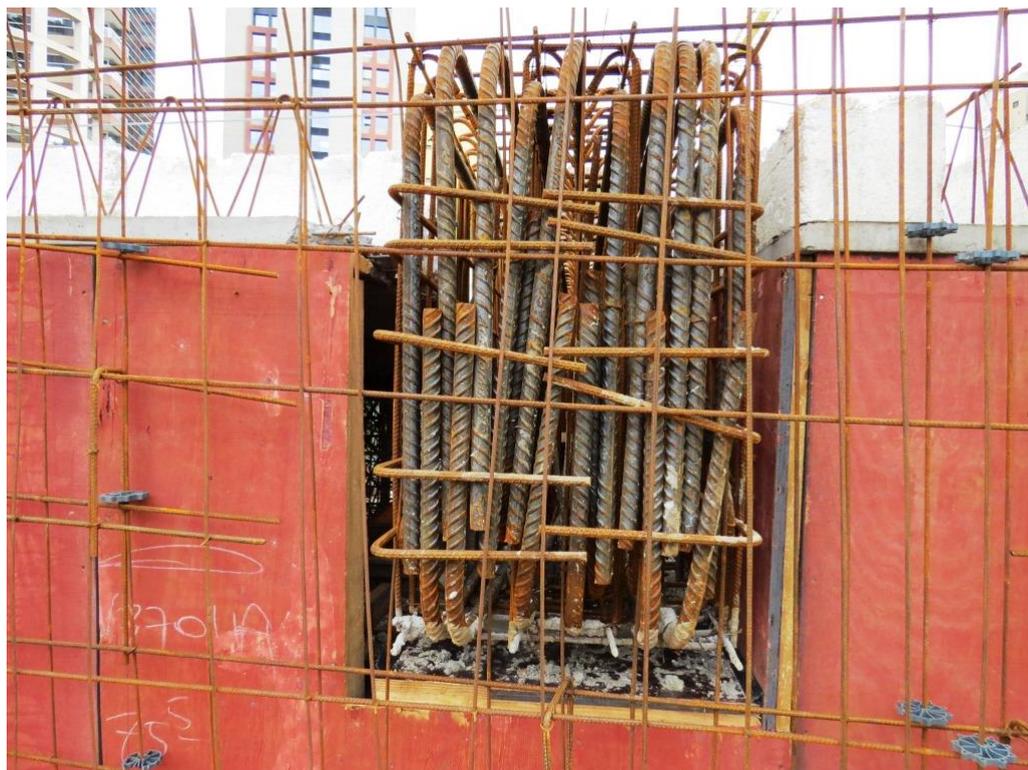
Figura 8.2 – A falta de espaço para assentamento dos insertos da viga metálica evidencia a inconsistência entre os projetos da estrutura de concreto e da estrutura metálica.

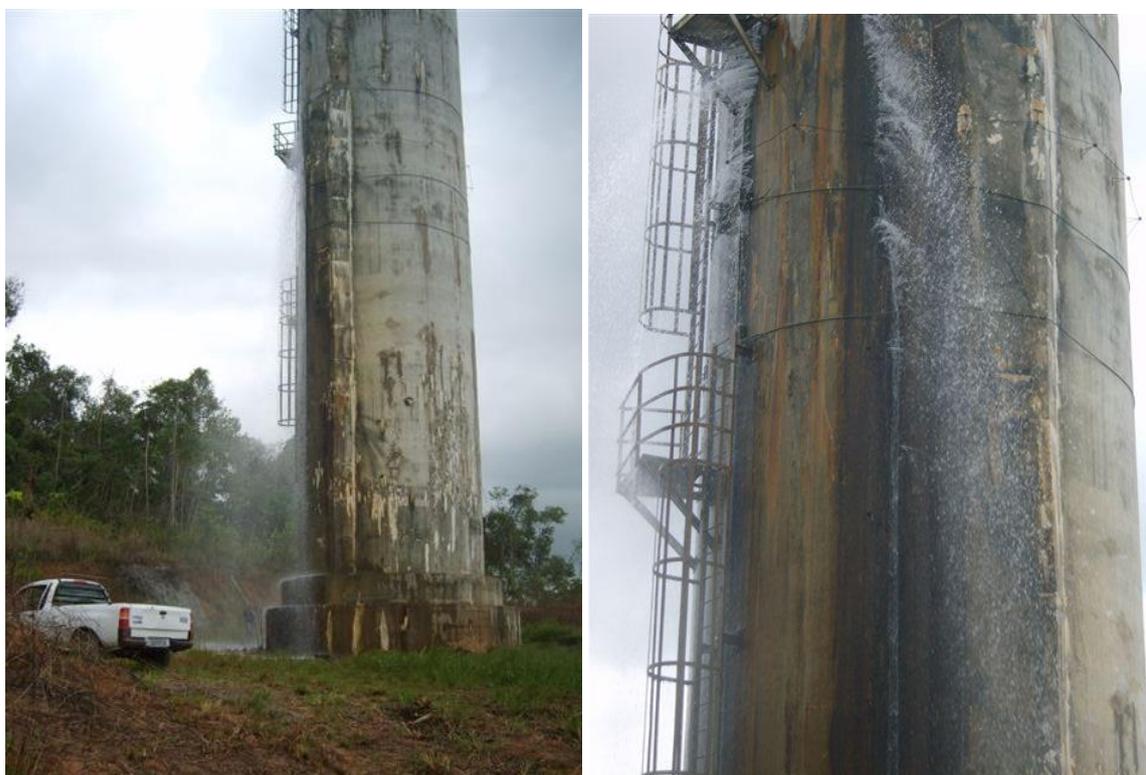
Em 2006, notou-se o aparecimento de novos pequenos vazamentos que foram progredindo até atingir, em 2007, a situação mostrada nas fotos abaixo.

Figura 17.1 – Vazamentos na chaminé da adutora do Joanes II

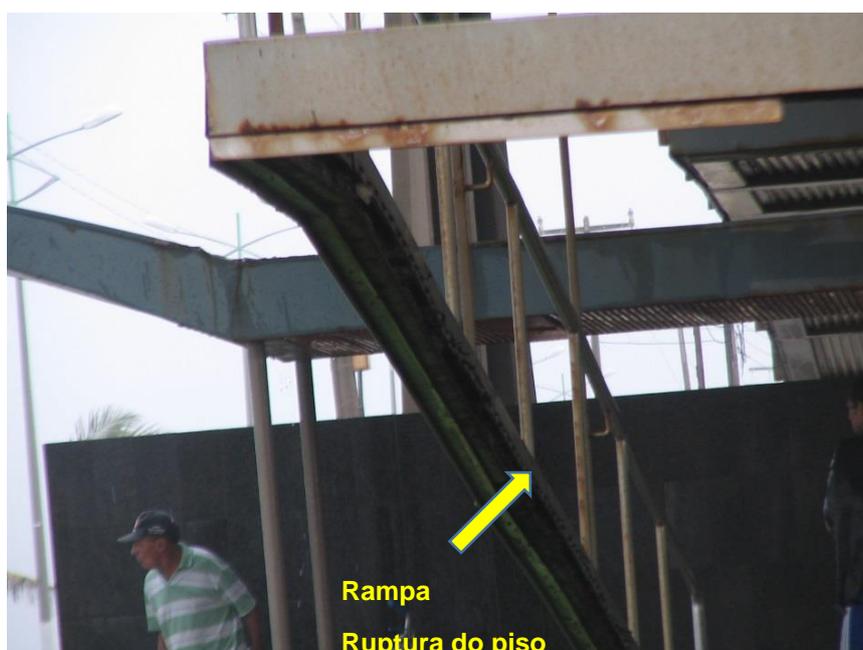
Trata-se da sede do TCU em Alagoas, implantada na orla da praia do Sobral-Maceió. Projeto contratado por Brasília e executada em estrutura metálica. Corrosão generalizada após poucos anos de implantação.

Foto 19.2 – Vista parcial da estrutura do TCU em Maceió, AL.

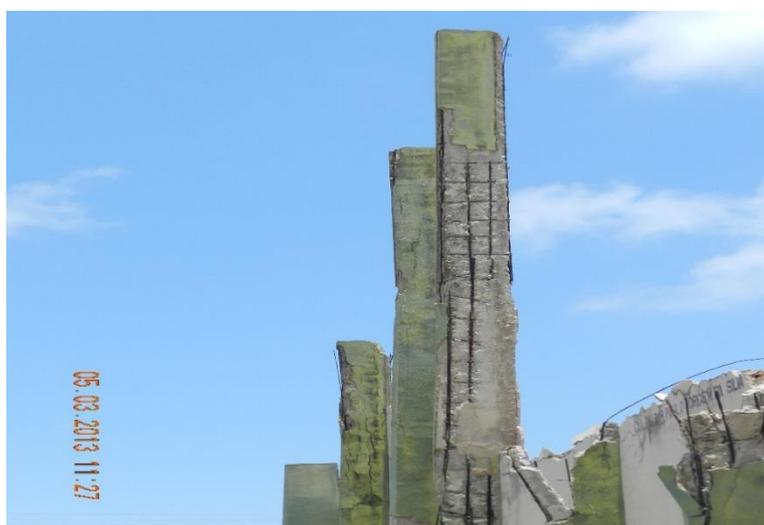
Trata-se de um ginásio de esportes em Alagoas, implantado na orla da praia do Sobral-Maceió. Cobertura de arco metálico sob forte corrosão. Vários arcos romperam e levaram à ruína a fachada principal, estruturada, de concreto armado, voltada para o oceano.

Foto 20.1 – Vista da deterioração dos pilares de sustentação dos arcos da cobertura

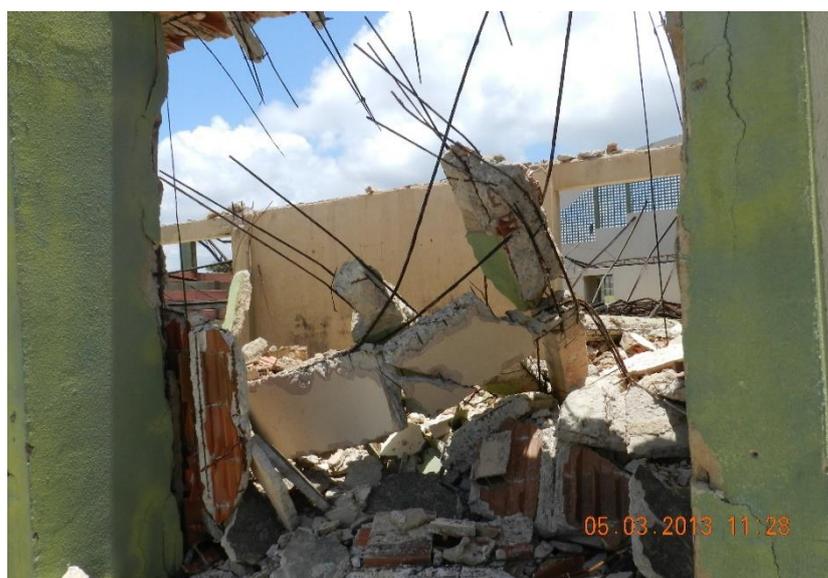
Foto 20.2 – Vista parcial da estrutura após colapso.

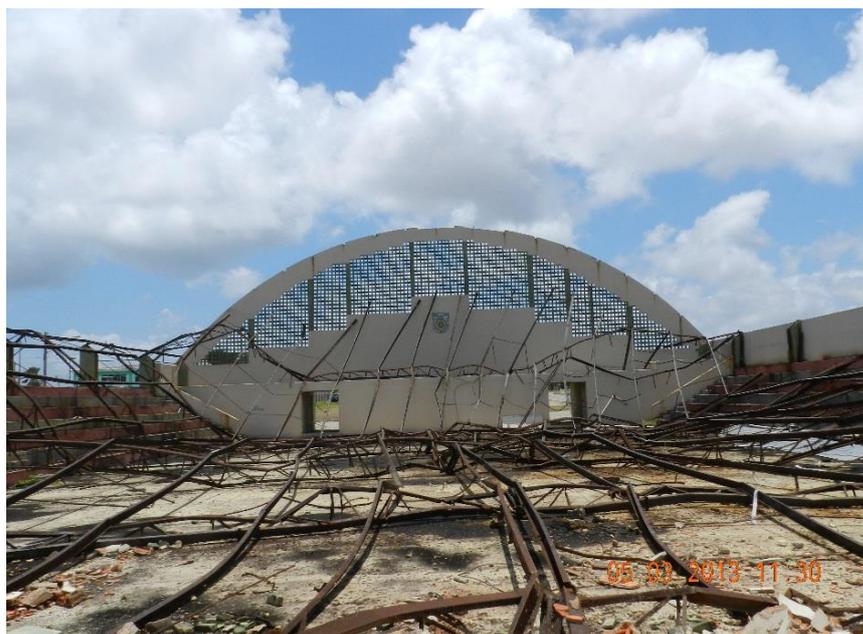
Foto 20.3 – Vista da fachada posterior, que não ruiu, mas apresentava sinais de corrosão.

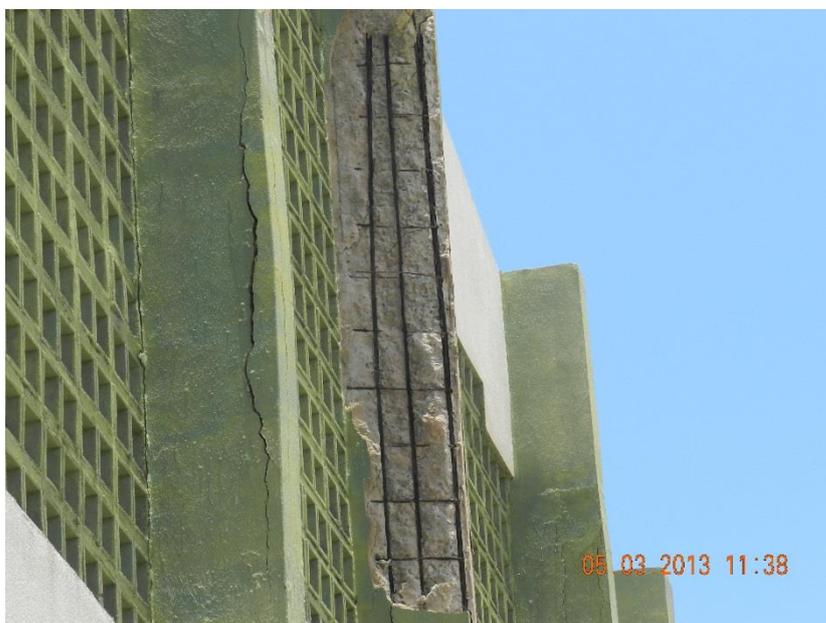
Foto 20.4 – Corrosão das armaduras dos pilares da fachada posterior.

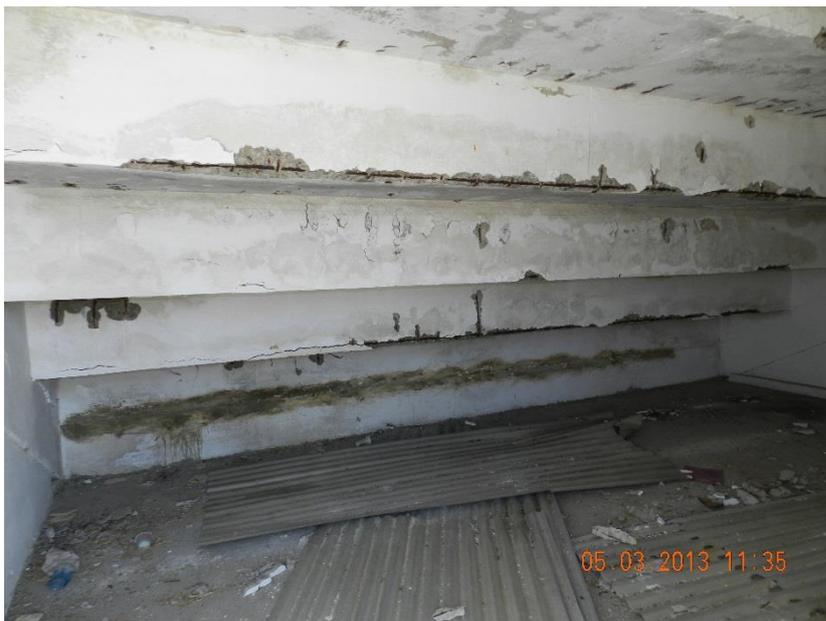
Foto 20.5 – Corrosão das armaduras de vigas e lajes das arquibancadas.

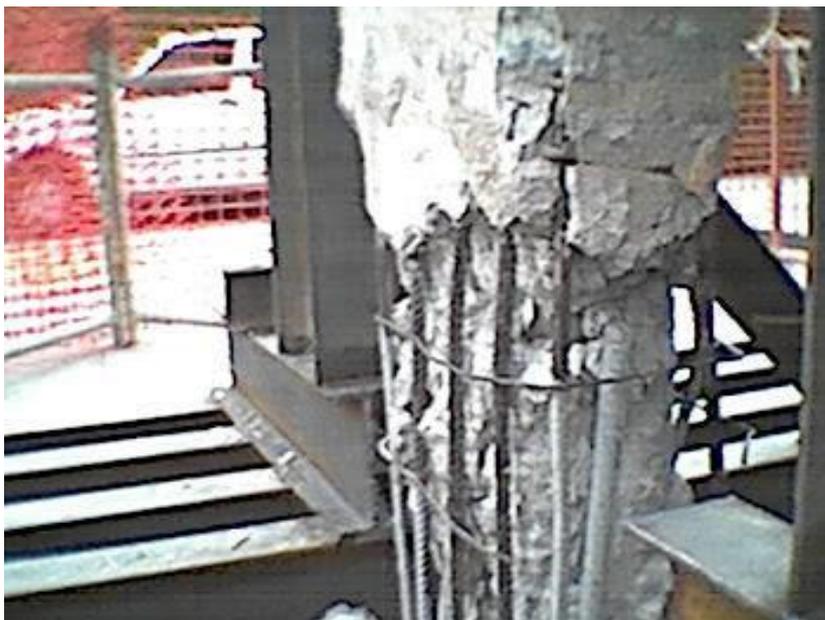
Trata-se de um edifício residencial construído há cerca de 30 anos, constituído de nove pavimentos tipo sobre pilotis. Situado na orla da Pajuçara-Maceió, de dois blocos existentes, o segundo, apresentou nos pilares da fachada posterior sintomas de corrosão de armaduras em pilares. Durante os serviços de recuperação, executados por empresa especializada, o pilar de canto rompeu.

Foto 21.2 – Um pilar deteriorado do edifício

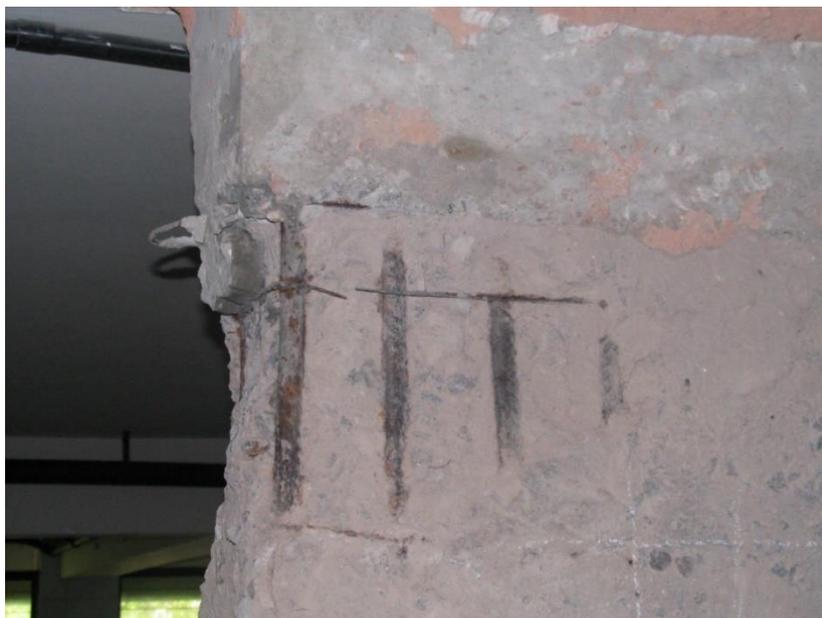
Trata-se de um edifício residencial construído há cerca de 15 anos, constituído de nove pavimentos com subsolo-garagem. Situado na orla da Ponta Verde-Maceió. Praticamente todos os pilares do subsolo apresentavam sintomas de corrosão das armaduras. Os ensaios realizados por empresa especializada demonstraram que o concreto, proposto com $f_{ck}=18\text{MPa}$, apresentava variações entre 11MPa e 20MPa.

Foto 22.1 – Vista parcial de um pilar deteriorado.

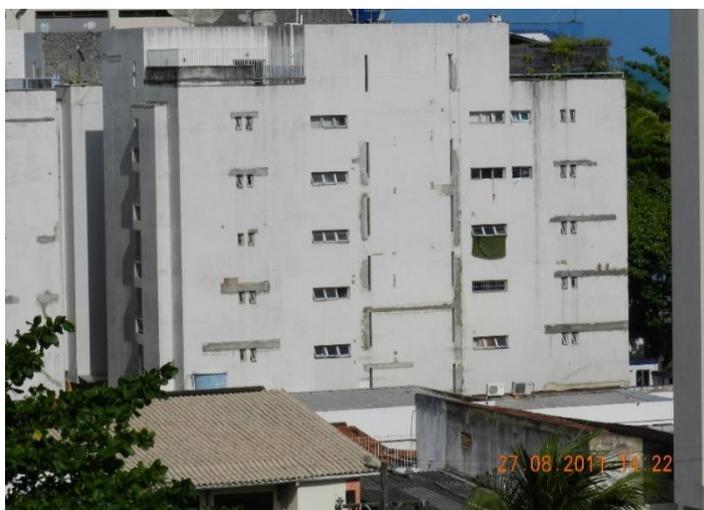
Trata-se de um edifício residencial construído há cerca de 30 anos, constituído de nove pavimentos sobre pilotis. Situado na orla da Ponta Verde-Maceió diversos pilares e vigas se apresentavam com indícios de forte corrosão das armaduras. Destaque-se que a fachada lesionada se encontra perpendicular ao mar, nada havendo na fachada principal – que seja do meu conhecimento.

Foto 23.1 – Vista da fachada lateral do edifício que apresenta sinais de corrosão.

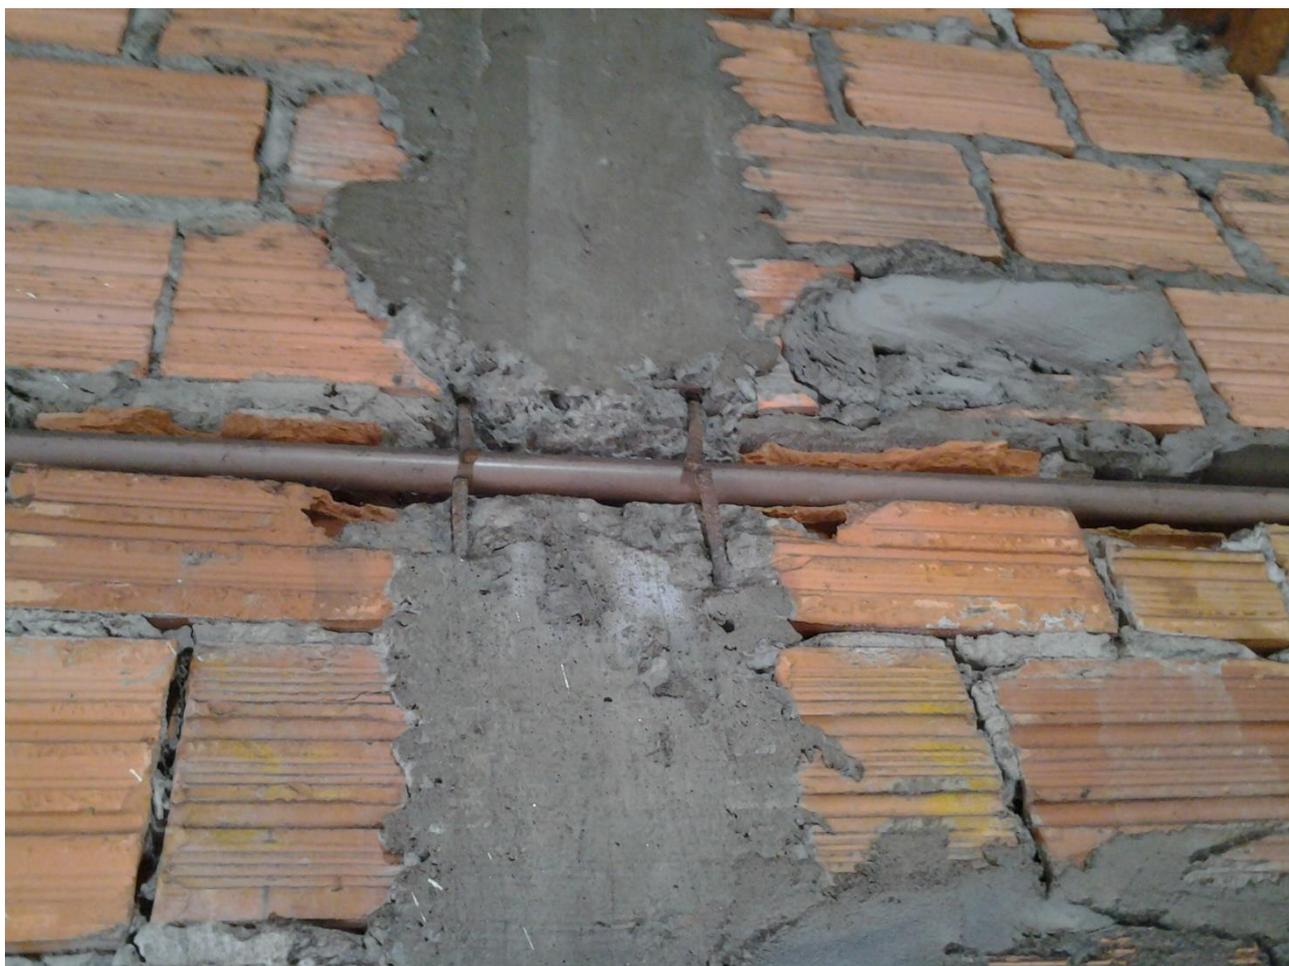
Sempre me incomoda ver estes "pilares" que são feitos por pedreiros, à vista e com a tolerância dos nossos colegas, muitos deles jovens que acabam, infelizmente, aceitando esta solução como uma "cultura" que deve ser preservada pois economiza formas, facilita execução, etc, etc. Mas aí está a foto deste erro recorrente, que fica assim como está, com buracos e armaduras aparentes, por absoluto desprezo pela qualidade e desconhecimento de Engenharia, em obras correntes, mesmo que de certo porte.

Foto 28.1 – “Pilar” de pedreiro.

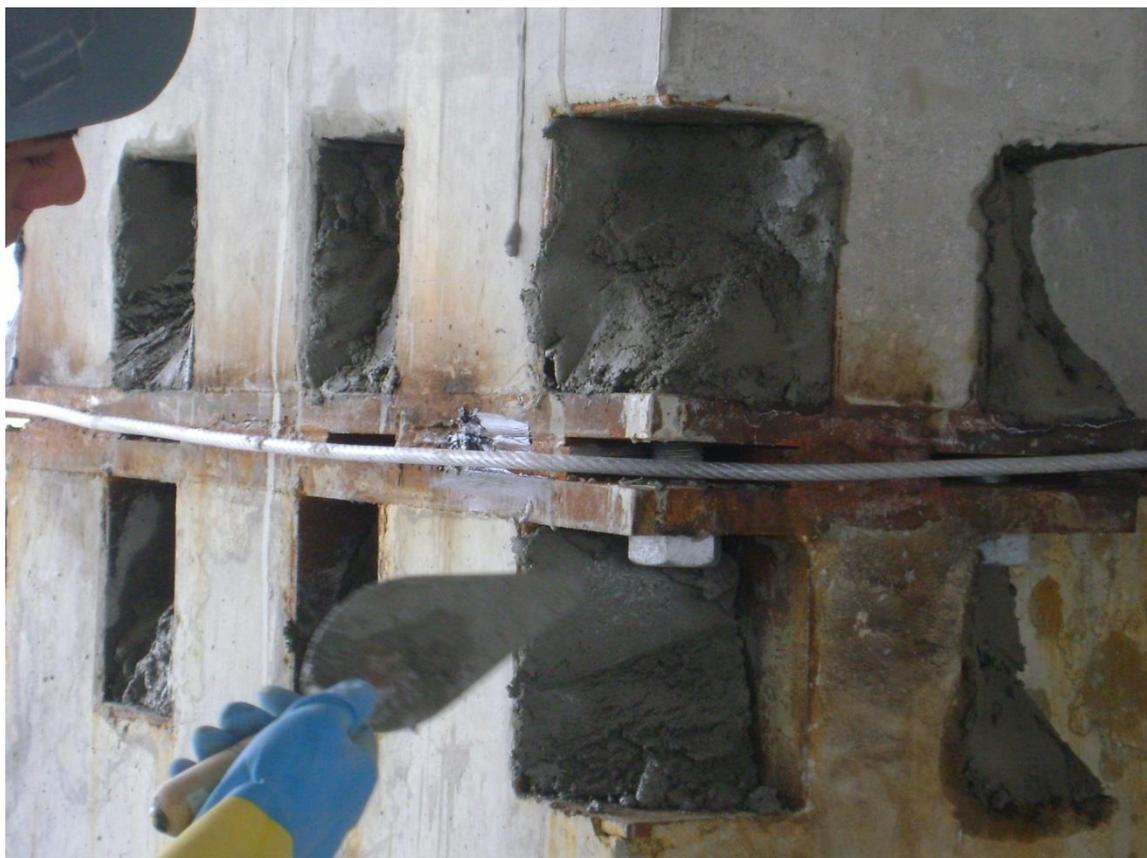
Porém, como se pode observar na Figura 31.1, nada disso foi obedecido.

Figura 31.1 – Enchimento com argamassa dos nichos dos parafusos da emenda do pilar.

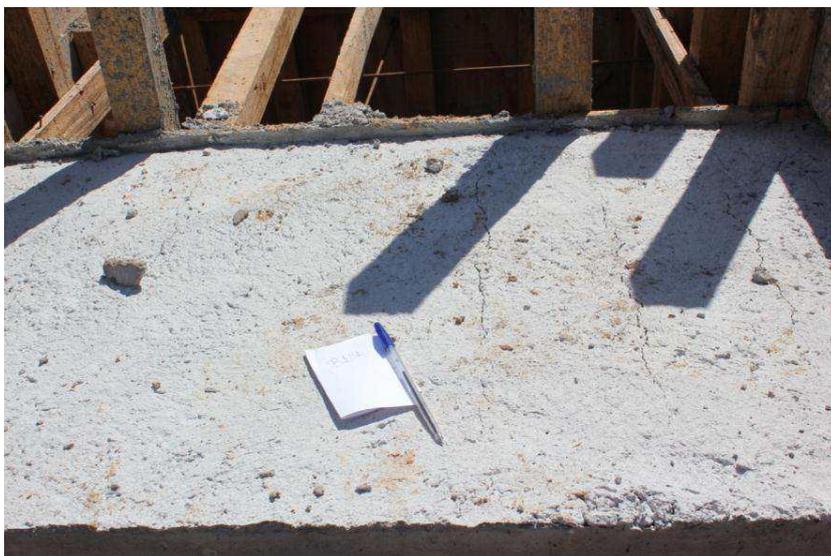
Os blocos de fundação destinados a receber os pilares pré-moldados apresentaram fissuras e trincas logo após concretados, conforme ilustram as figuras que se seguem.

Figura 32.1 – Trincas no bloco de fundação.

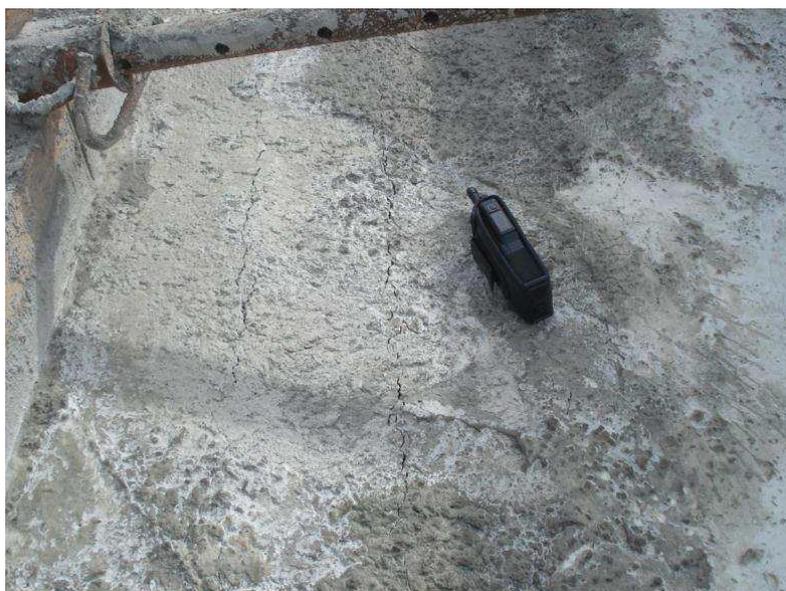
Figura 32.2 – Trincas no bloco de fundação.

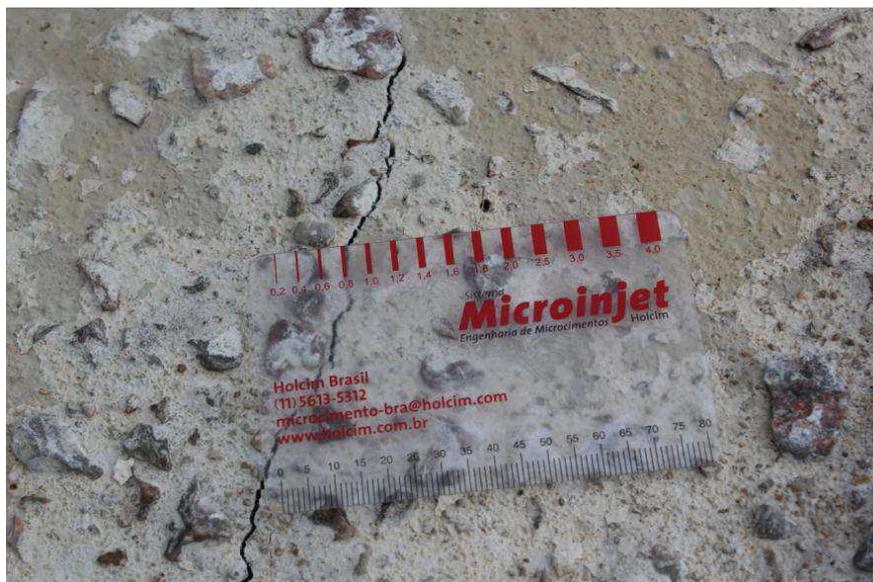
Figura 32.3 – Trinca no bloco de fundação.

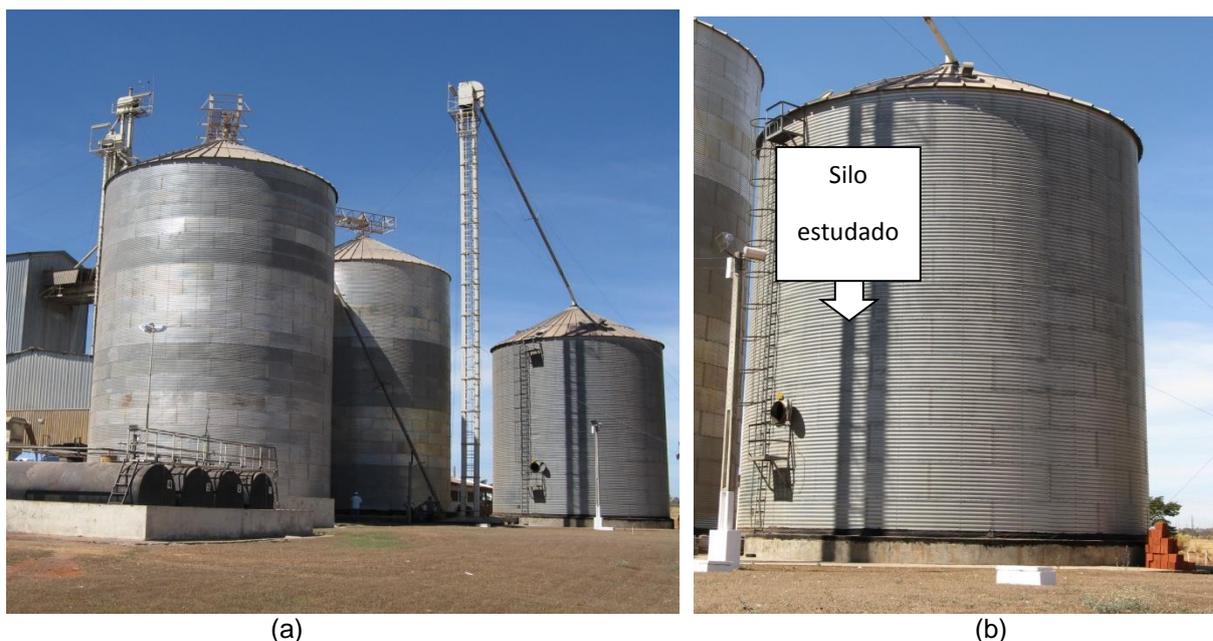
Foto 45.1 – (a) Estação de armazenamento da fábrica de rações de frango. (b) Silo com deformações excessivas. (2010).

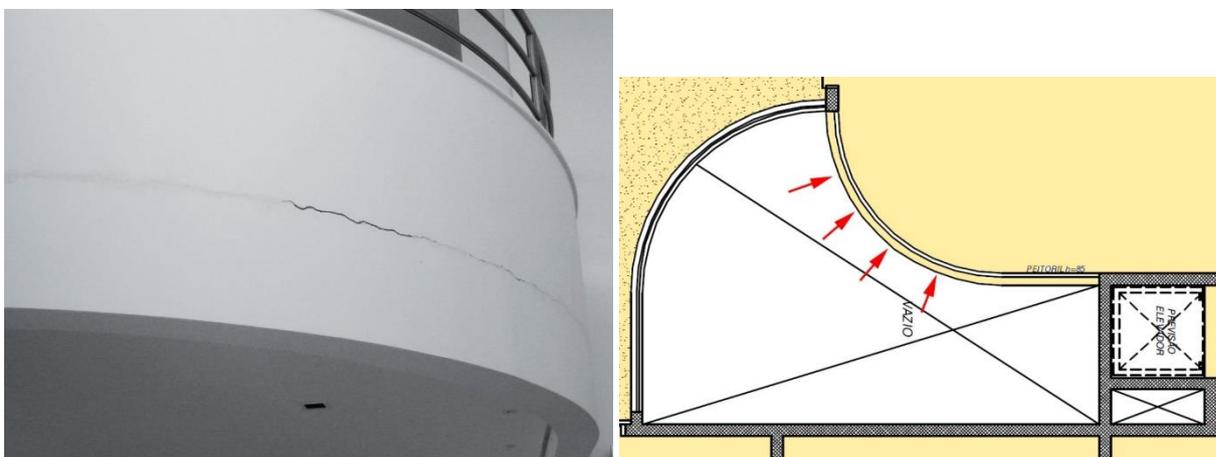
Foto 46.1 – Fissura entre a estrutura e a alvenaria.

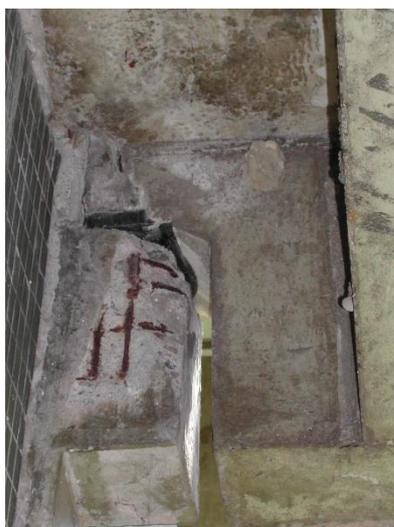
Foto 48.1 – Vista inferior de um dos consolos que deveriam ser recuperados.

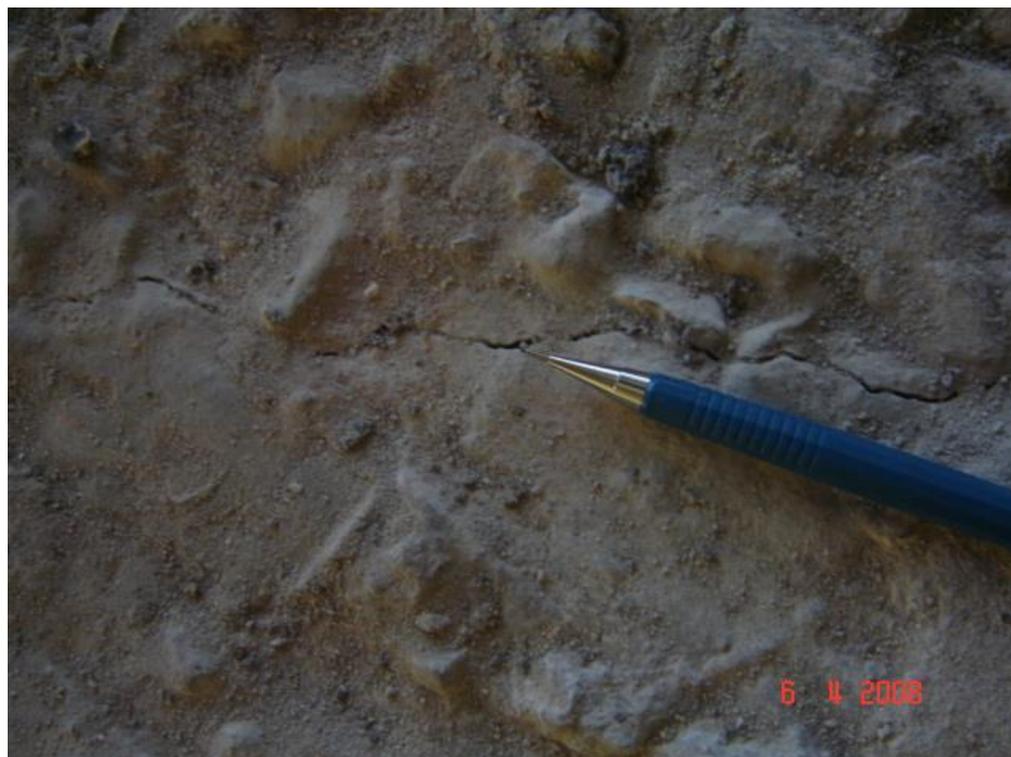
Foto 50.1 - Fissura no piso do 2º pavimento
