APRENDENDO COM ERROS DOS OUTROS

**O que ensinam os Engenheiros
do grupo calculistas-ba e do comunidadeTQS**

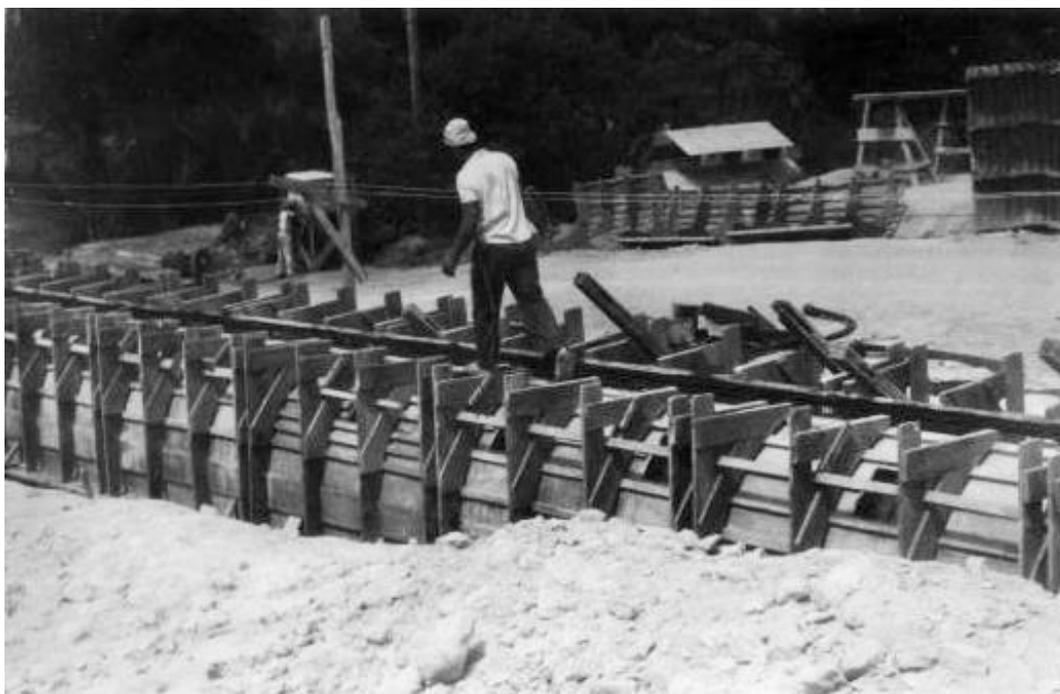
Foto 1.1 - Vista parcial das formas da segunda fase de moldagem de um dos tubos (1964).

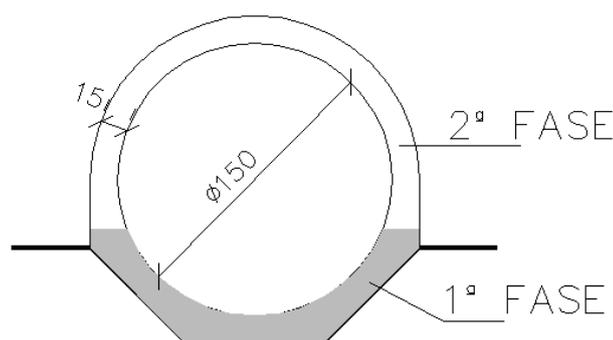
Figura 1.1 - Seção transversal dos tubos. As fases de concretagem dos tubos da adutora do Joanes.

A dissipação do calor de hidratação do cimento, após a concretagem da segunda fase, tinha sobre esse concreto ainda pouco endurecido o efeito equivalente a um abaixamento da temperatura ambiente, gerando, conseqüentemente, no material, uma natural redução de volume.

Impedido o concreto da segunda fase de se encurtar ao longo de seu comprimento - seja pela ligação rígida com o concreto já endurecido da primeira etapa, seja pelo contato com as formas - desenvolveram-se forças de tração no tubo, cumulativas a partir de suas extremidades, que vieram a provocar as fissuras localizadas que foram acima descritas. À medida que evoluía essa retração nos cinco primeiros dias, mais o concreto da segunda fase se encurtava e mais aberta se tornava a fissura. Não confundir essa retração, dita *térmica*, com a outra retração, dita *hidráulica*, que está associada à lenta evaporação da água de amassamento e que se prolonga por alguns anos.

Essa fissura permanecia localizada, isolada, sem se redistribuir por outras subsequentes, vizinhas, em virtude da pequena quantidade de armadura longitudinal, já em escoamento, na seção fissurada, constituída apenas de ϕ 6,3 c/55 cm na face externa, e de ϕ 6,3 c/35 cm na face interna do tubo.

Outras medidas complementares de segurança podem ser adotadas para reduzir essa fissuração térmica, como, por exemplo, evitar moldagens de comprimentos superiores a 5 metros, impondo sempre, juntas frias de construção, com mata juntas.

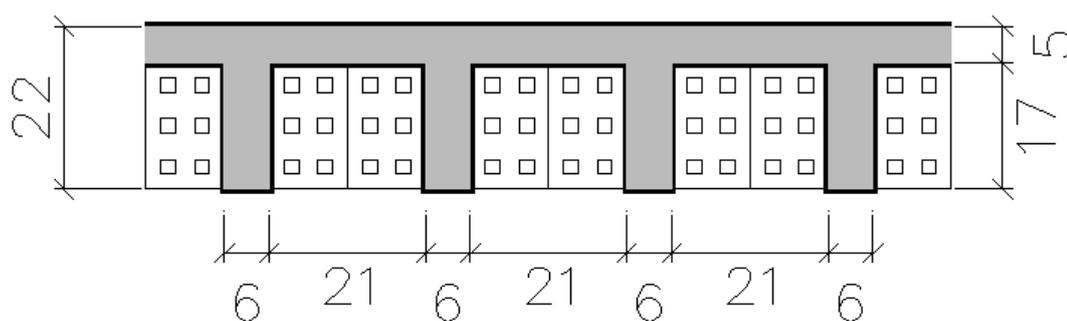
Todas as trincas observadas resultam das deformações do piso que as sustenta. De fato, conforme se demonstra mais adiante, o piso, constituído de uma laje nervurada em uma só direção, com 22 cm de altura e 6,80 m de vão, com a seção transversal da Figura 3 é excessivamente deformável para as paredes que suporta.

Figura 2.3 - Seção transversal da laje nervurada do piso, com enchimento de tijolos cerâmicos. Concreto $f_{ck} = 18$ MPa. Armação de $1\phi 16 + 1\phi 12.5$, por nervura.

Realmente, as paredes, com cerca de 3 m de altura, portanto muito rígidas à flexão, não conseguem acompanhar as deflexões da laje sem se dividir em partes, fissurando-se. Observe-se que a configuração das trincas nas paredes reflete a deformação, com um traçado inclinado dos pontos de menor para os de maior deformação (Figura 1), e com um traçado horizontal, ao longo dos pontos de igual deformação (Figura 2).

Uma avaliação numérica das flechas a meio vão da laje pelo procedimento da Norma ABNT NBR 6118:2014 ITEM 17.3.2.1 indicou para a flecha que se integraliza após um ano da elevação das paredes o valor de 41 mm. Segundo essa mesma Norma, o valor admissível da flecha, nesse caso, é de $(6800/500 =) \sim 14$ mm. Apesar do cálculo numérico de flechas ser cercado de muitas incertezas e grande dispersão (20% para mais ou para menos), há um indicativo forte na comparação entre esses valores que as deformações do piso são exageradas para as paredes e podem ser a causa de suas trincas.

Uma forma de evitar deformações em lajes de piso que possam causar danos nas paredes é avaliar numericamente essas deformações pelo procedimento do item 17.3.2.1 da nossa Norma ABNT NBR 6118:2014 e comparar seus valores calculados com os respectivos valores limites da Tabela 13.2 dessa mesma Norma.

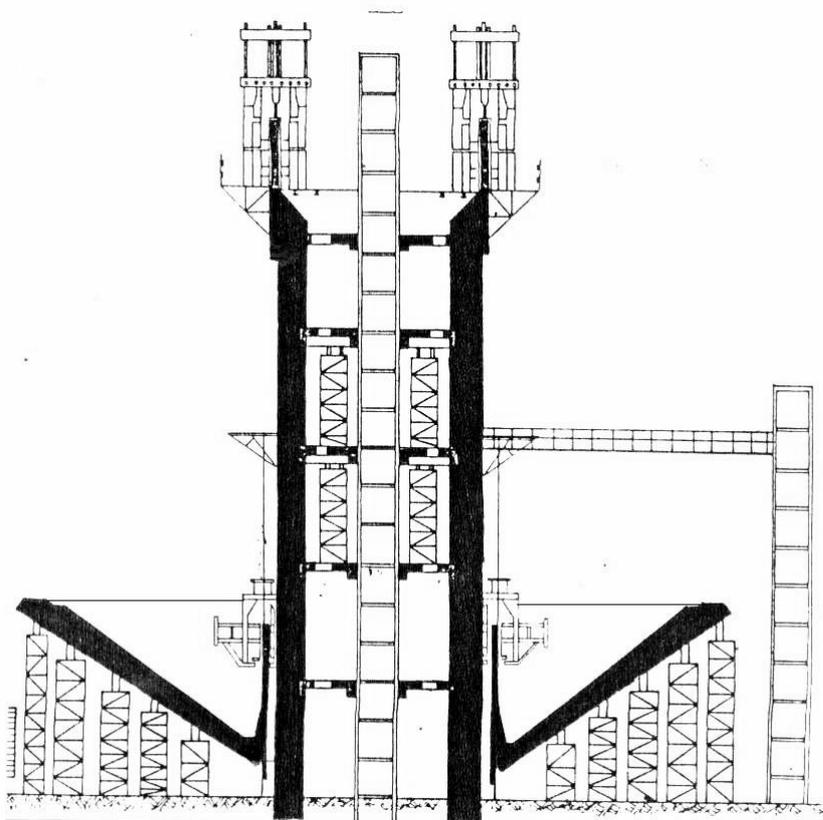
Figura 3.2 - Seção transversal da caixa d'água em construção por ocasião da inspeção

A causa parecia-me evidente, bem às claras, mas não bastava saber, tinha de convencer os que aguardavam a minha opinião. Pedi que se molhasse o concreto exatamente como tinha sido feito antes e nos mesmos cinco locais em que se identificaram vazamentos. A informação é que nesses locais não haviam sinais visíveis de defeitos de concretagem, como bexigas, nichos, vazios ou segregação entre argamassa e agregados graúdos. Nem foram identificadas, nesses locais, fissuras, trincas ou rachaduras. Em suma, não haviam sinais nem denúncias de negligência nos serviços de concretagem, pelo contrário, concordava a própria Fiscalização que os cuidados na concretagem da parede de 25 cm de espessura não mereciam reparos.

O procedimento de molhar o concreto foi repetido, com a água lançada com auxílio de mangueiras. Para surpresa de alguns, dessa vez, o local considerado o mais crítico não mais vazava. Em dois outros locais, os vazamentos continuavam a ocorrer, mas, na avaliação de todas as testemunhas, a intensidade dos mesmos era bem menor do que antes.

Não havia mais dúvidas; os vazamentos observados estavam associados à pouca idade do concreto, o que permitia supor que o simples amadurecimento do mesmo com a idade era capaz de fazê-los cessar.

Do exposto conclui-se, portanto que era prematuro avaliar, aos dois dias de idade do concreto, sua homogeneidade, estanqueidade e resistência, pois, se mantida a cura úmida, os vazamentos observados nessa idade poderiam simplesmente deixar de existir.

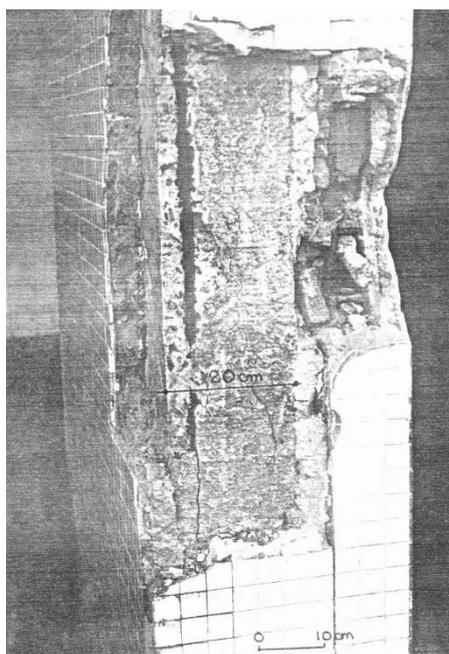
Foto 4.2 - Os revestimentos de pastilhas cerâmicas são assentados sobre espessa camada de argamassa.

A causa da corrosão das armaduras é a presença de cloretos provenientes da água do mar na superfície das barras danificadas. Os sais de cloro chegaram aí trazidos por diversos mecanismos de transporte. Inicialmente, pelo vento, que os transportou do mar até à superfície da fachada; uma vez aí depositados, foram transportados pela água de chuva, para dentro do pilar, até o contato com as barras, por um processo físico de difusão.

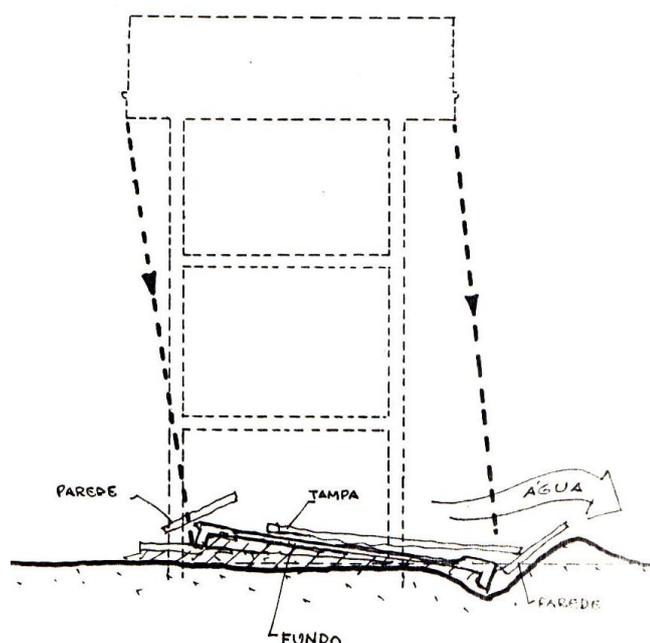
O reservatório estava cheio por ocasião do colapso, e a sua queda teve pequeno desvio da vertical. Uma parte da cuba caiu diretamente sobre os pilares e cintas, enquanto a parte restante incidiu diretamente sobre o solo, provocando neste uma grande depressão. As evidências são que a caixa d'água atingiu o chão ainda cheia, implodindo então sob efeito desse impacto contra o solo. A figura que se segue é uma reconstituição desse desabamento.

Figura 6.2 – Idealização do colapso do reservatório de S. Antonio de Jesus, BA

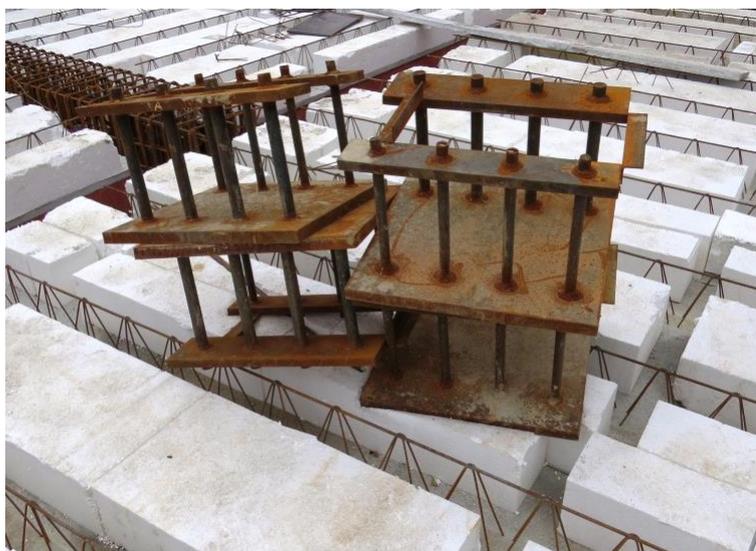
O caso em questão retrata a impossibilidade de se colocar um inserto para fixação de uma viga metálica em balanço em função da elevada densidade de ferros da estrutura de concreto, como evidenciam as Fotos 8.1 e 8.2.

Foto 8.1 – Insertos de uma estrutura metálica

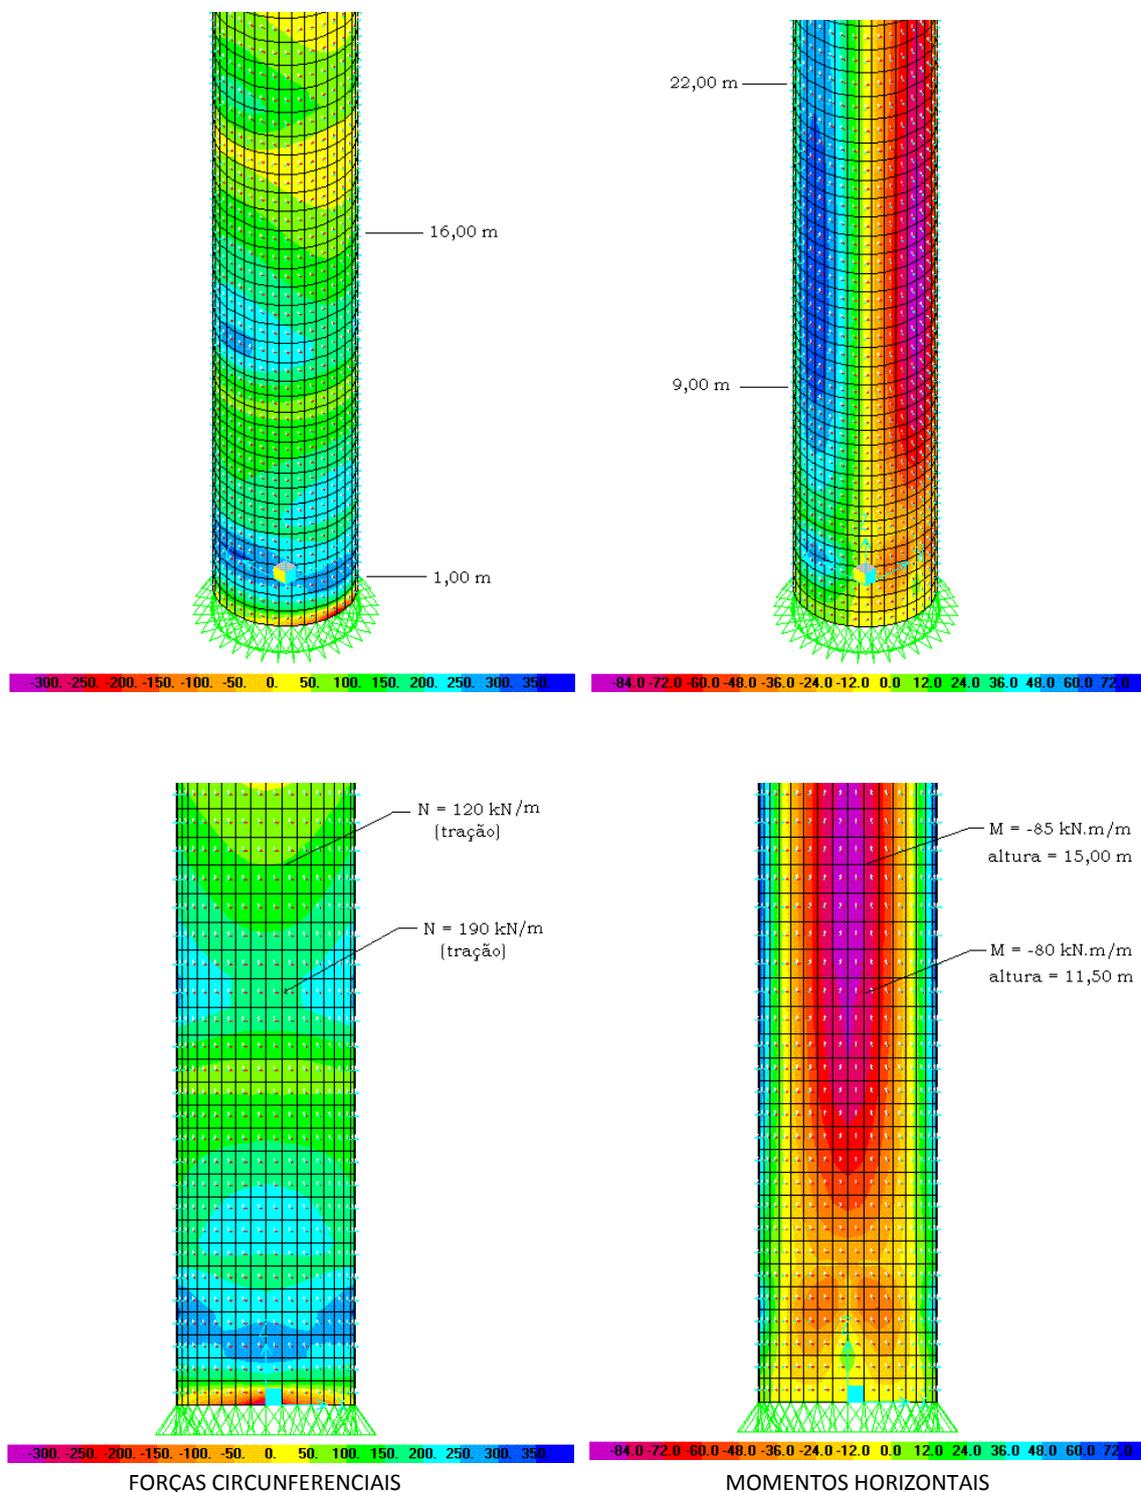
Os esforços solicitantes são mostrados a seguir (Figura 17.7), em forma de diagramas. Deles, verifica-se que as máximas forças circunferenciais de tração se situam entre 1,00 m e 16,00 m de altura. Os momentos máximos de flexão do anel, entre 9,00 m e 22,00 m de altura.

Figura 17.7 – Diagramas das forças máximas circunferenciais de tração (à esquerda) e dos momentos máximos de flexão do anel (à direita).

Para os pares de valores M e N mostrados nas figuras, a armadura (não-protendida ou frouxa) necessária seria de 13,2 cm²/m (par superior) e 13,8 cm²/m (par inferior), para $f_{ck}=25$ MPa e cobrimento de 3 cm.

O caso mostra um erro de concepção de projeto. O modelo teórico desenvolvido confirma que o problema foi decorrente do sistema de protensão projetado, que provoca esforços não previstos em projeto.

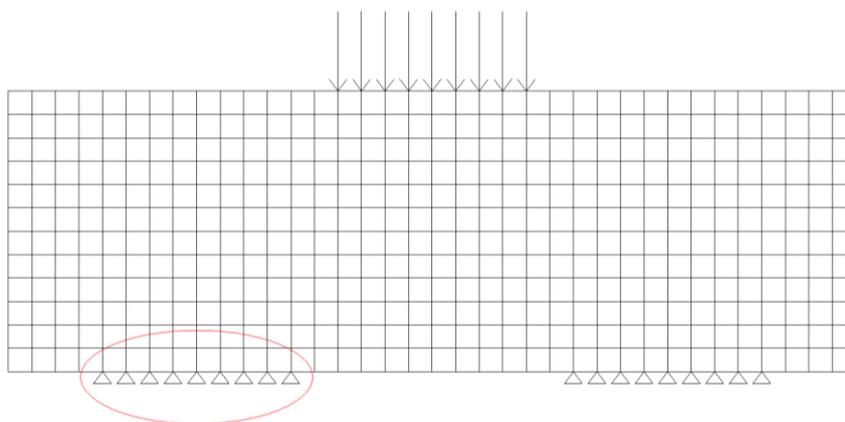
Após algumas conferências de carga e geometria (os dois modelos estavam idênticos), não restavam muitas opções para explicar a diferença. Percebemos então que as condições de contorno não estavam corretas. No modelo “auditado”, os apoios além de indeslocáveis na direção vertical, eram também indeslocáveis na direção horizontal. Com isso, surgem reações de apoio horizontais nas estacas (que não foram dimensionadas para tal e são incapazes de resistir tais esforços), diminuindo as tensões de tração no meio do bloco e conseqüentemente eram calculadas armaduras de tração muito inferiores às “reais”. O mesmo problema foi detectado em outros blocos e o projetista após comunicado, prontamente concordou com nossas ponderações e recomendamos o projeto de reforço dos mesmos.

Figura 18.2 – Malha em elementos finitos do bloco

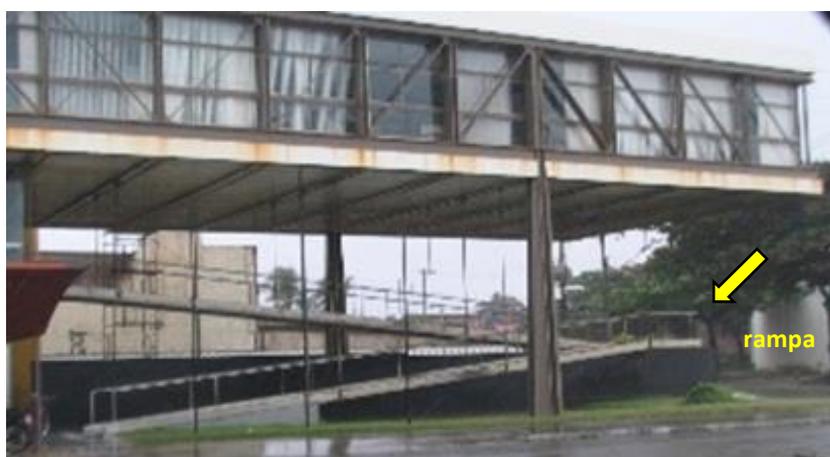
Trata-se da sede do TCU em Alagoas, implantada na orla da praia do Sobral-Maceió. Projeto contratado por Brasília e executada em estrutura metálica. Corrosão generalizada após poucos anos de implantação.

Foto 19.1 – Vista parcial da sede do Tribunal de Contas da União, em Maceió, AL

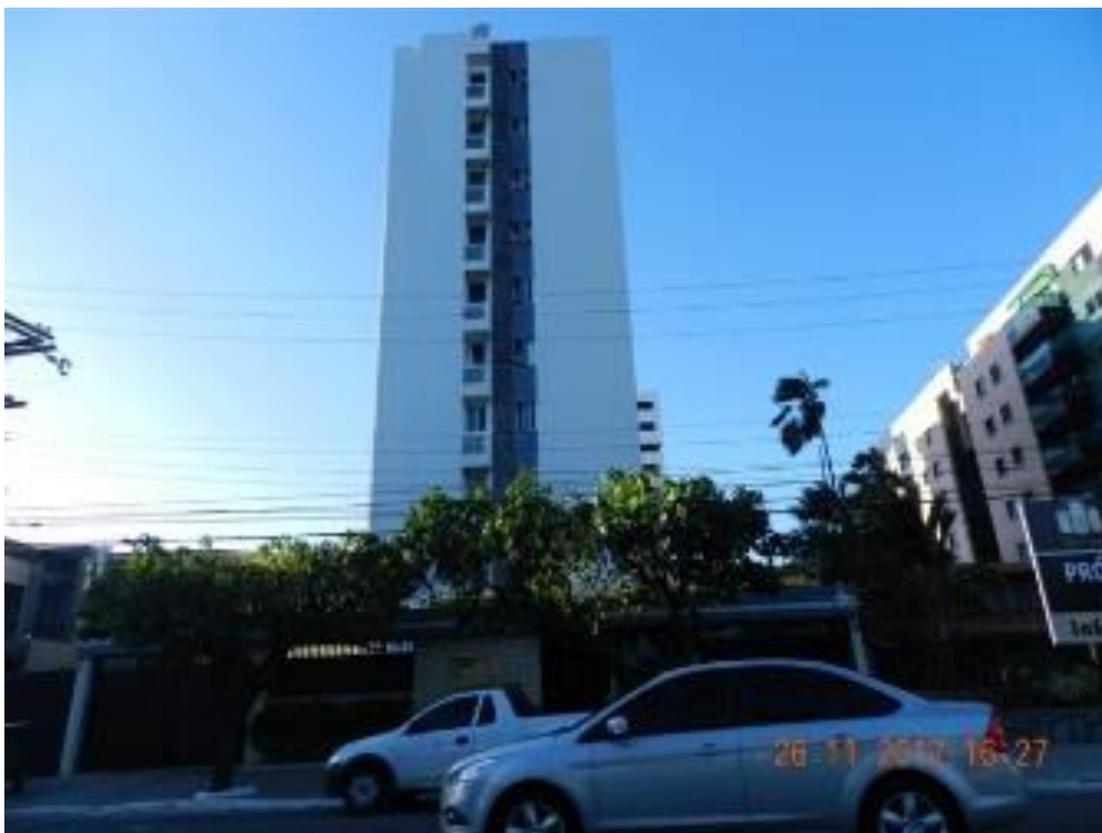
Trata-se de um edifício residencial construído há cerca de 30 anos, constituído de nove pavimentos tipo sobre pilotis. Situado na orla da Pajuçara-Maceió, de dois blocos existentes, o segundo, apresentou nos pilares da fachada posterior sintomas de corrosão de armaduras em pilares. Durante os serviços de recuperação, executados por empresa especializada, o pilar de canto rompeu.

Foto 21.1 – Fachada posterior do edifício residencial em Maceió, AL.

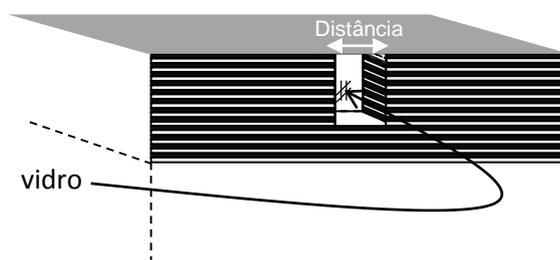
Às vezes nota-se que o arquiteto tenta garantir a compartimentação vertical, mas comete algum lapso. Por exemplo, na Figura 24.1 nota-se um recuo criado na fachada dos andares mais altos de um edifício. Tal espaço é fechado frontalmente com vidro e pela continuidade da laje de concreto na cobertura.

Mesmo que a dimensão do parapeito mais verga respeite os 1,20 m, as janelas após se quebrarem tornam-se painéis radiantes, aquecendo andares através da fachada frontal à emitente, podendo criar novos focos de incêndio. As fachadas paralelas desse recuo devem ser separadas por uma distância, indicada na Figura 24.1, mínima, a fim de evitar a propagação. A propagação, via fachada, de um andar para o mesmo andar, nem

Figura 24.1 - Recuo na fachada de um edifício alto - solução incorreta

A distância indicada na Figura 24.1 pode ser verificada por meio de um procedimento detalhado na Instrução Técnica 7 do CBPMESP (no caso do Estado de São Paulo) que tem por base a NFPA 80A “Recommended Practice for Protection of Buildings from Exterior Fire Exposures”. USA, 1996.

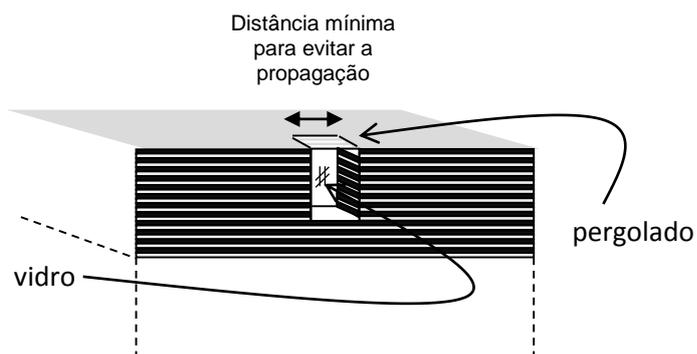
Figura 24.2 - Recuo na fachada de um edifício alto - solução correta

Mesmo que essa distância seja respeitada, a eventual fumaça decorrente de um incêndio não tem como ir para a atmosfera, pois o "átrio" é totalmente fechado, o que beneficia a propagação para os pavimentos superiores. Haverá, portanto, quebra de compartimentação vertical, no que diz respeito à fumaça, dos pavimentos que circundam o recuo. Foi necessário substituir a laje superior por um pergolado, como visto na Figura 24.2 (ver página seguinte).

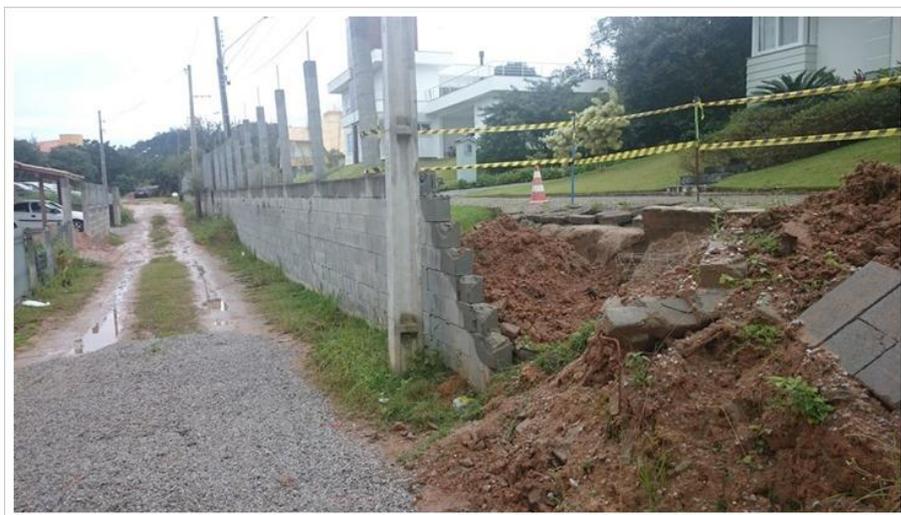
Simplemente levantaram os muros em bloco estrutural, sem armadura de flexão nem fundação adequadas, ver Fotos 25.1 e 25.2. Tocaram aterro em cima e a água se encarregou de inaugurar essa obra de arte.

Foto 25.1 – Vista parcial do muro, e, em primeiro plano, parte do muro que desabou.

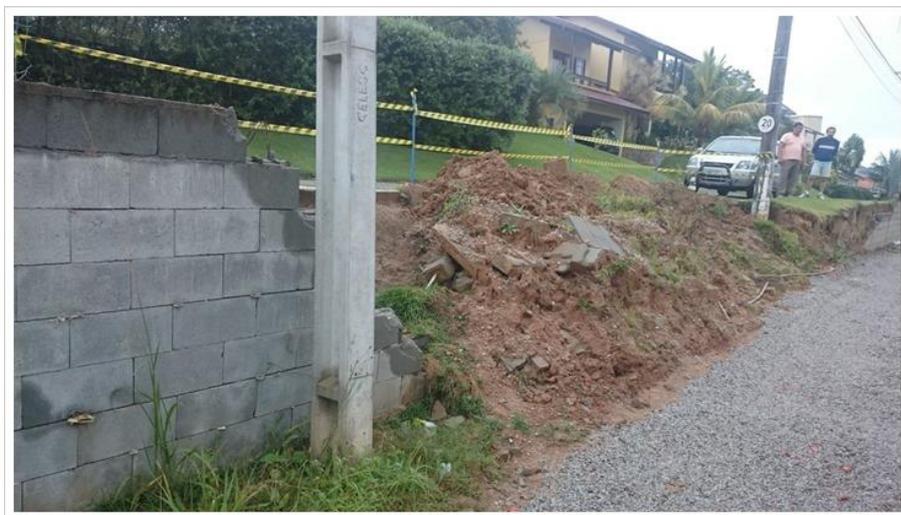
Foto 25.2 – Vista do trecho do muro que entrou em colapso.

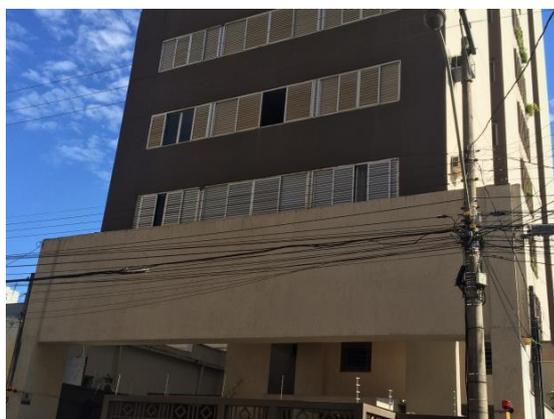
Figura 27.1 – Vista parcial da fachada do edifício

A correção do problema exigiu reforço da viga de transição com aumento de largura e de altura para apresentar capacidade resistente adequada contra os esforços concomitantes de flexão e de torção devido às excentricidades significativas de reações de pilares superiores. A fundação e os dois pilares de apoio da viga de transição também foram reforçados devido ao acréscimo de flexão nestes elementos em relação ao projeto estrutural original.

A figura abaixo mostra a obra com destaque para a grande viga de transição na fachada tal como se encontra atualmente após o reforço estrutural.

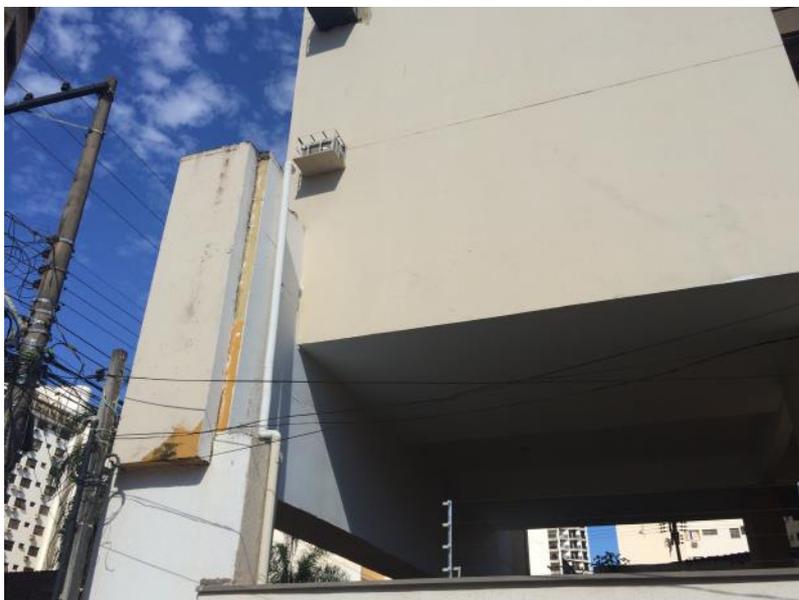
Figura 27.2 – Vista lateral da viga de transição

A figura seguinte apresenta uma vista lateral da viga de transição que foi reforçada. Pode também ser inferido o reforço de pilar nas extremidades com acréscimo de seção transversal devido à correta consideração de flexões adicionais nos apoios resultantes da torção na viga de transição.

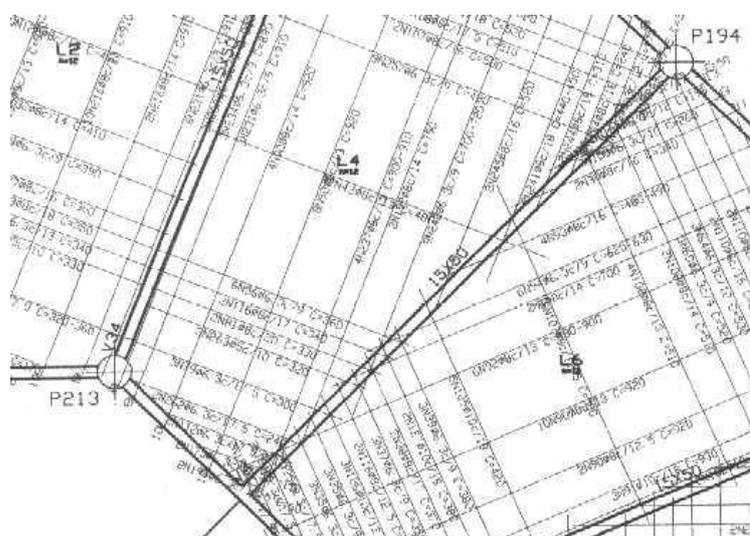
Figura 29.1 – Detalhes da armadura inferior (positiva)

Notem que são lajes trapezoidais e foram analisadas por grelha, dessa forma cada conjunto de barras da mesma linha em um sentido têm comprimento diferente e, logicamente, momentos diferentes. O operador do computador simplesmente mandou dimensionar o que resultou nessa absurda quantidade de posições na armadura.

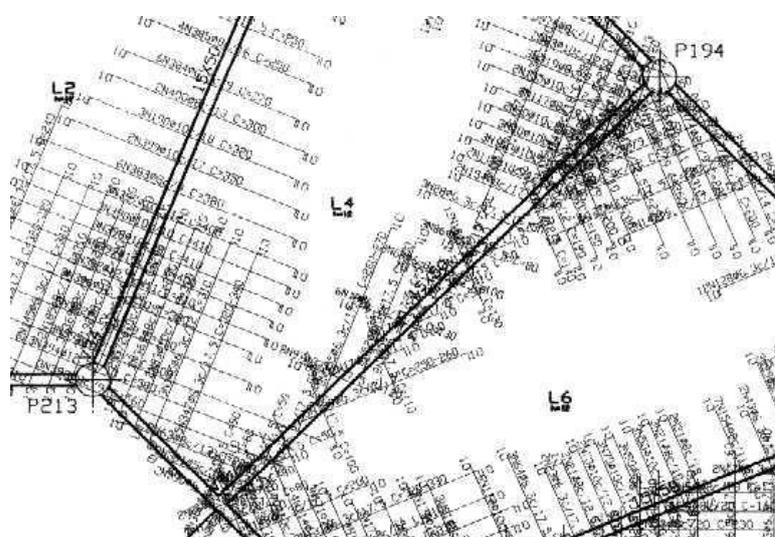
Figura 29.2 – Detalhes da armadura superior (negativa)

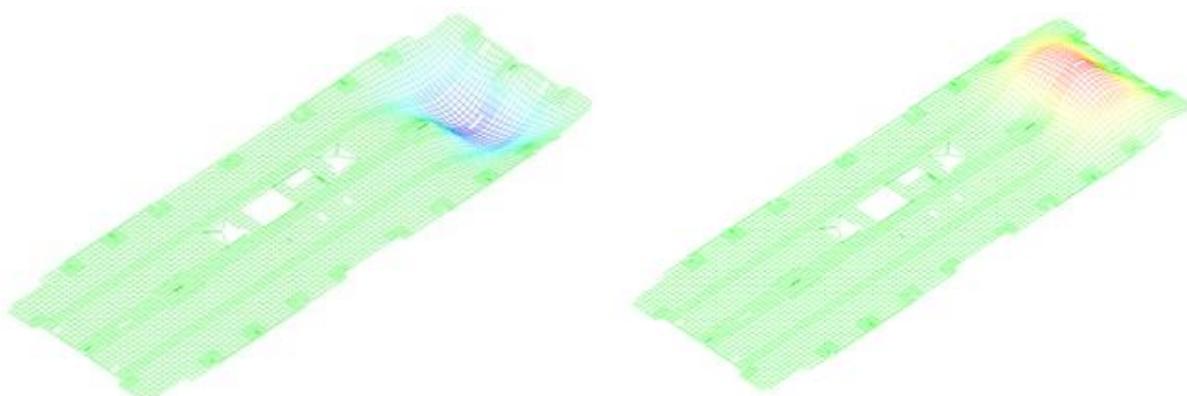
A análise de vibrações apresentada a seguir indicou que esse piso tipo não atende às prescrições referentes às vibrações da Norma ABNT NBR 6118:2014 Cap. 23, necessitando de correções.

Figura 33.1 - Imagens da animação do 1º modo de vibração. O 2º modo de vibração é no lado oposto da estrutura.

A situação é agravada ainda mais por se tratar de vãos extremos, próximos à fachada. A não existência de viga de borda e também a falta de continuidade à esquerda do P17 e à direita do P19 agravam o problema da vibração. Além do desconforto aos usuários dos apartamentos causado pela vibração excessiva, existe a possibilidade de ocorrer danos aos elementos de vedação da fachada.

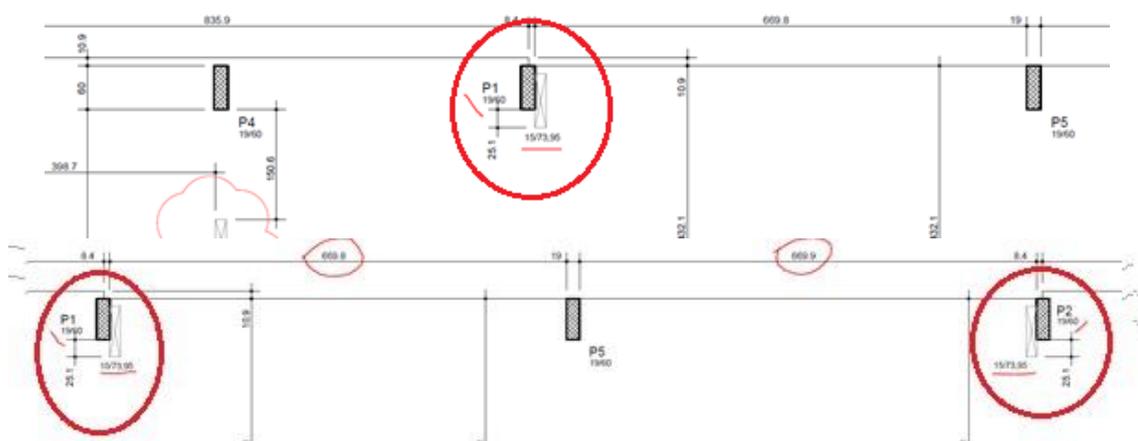
Presença de *shafts* ao lado dos pilares em lajes lisas prejudicam a transferência de cargas aos pilares e a resistência à punção da laje em seu entorno. Ver ilustração desses *shafts* na Figura 34.1.

Figura 34.1 – Uso inconveniente de *shafts* junto aos pilares.

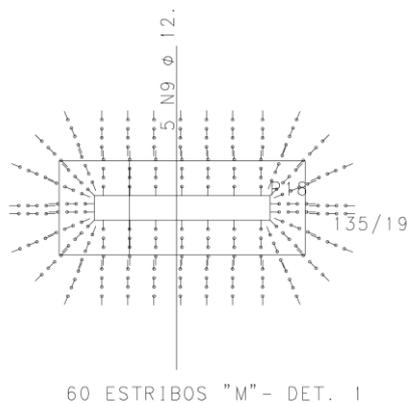
De acordo com a literatura (Montoya, Hormigón armado, pag. 601 da 12ª edição espanhola, fig 23.80) o detalhamento de armadura de punção apresentado na figura abaixo não é adequado para pilares que tenham a maior dimensão muito superior a menor dimensão, pois somente as extremidades dos pilares suportam as tensões.

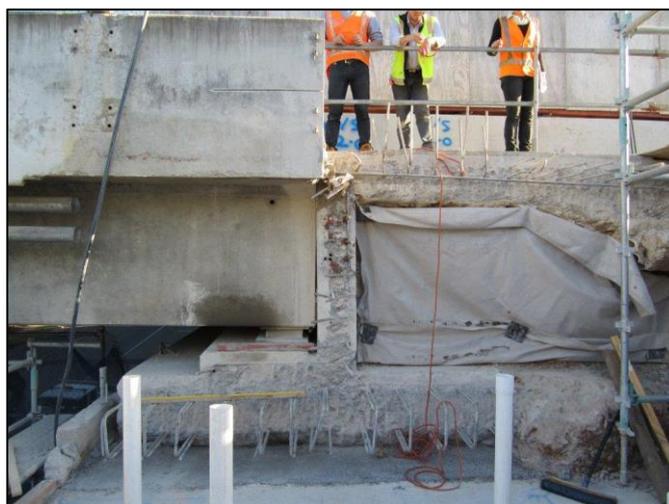
- O espaço inicial de 50 mm entre as vigas cortinas e as vigas T, em ambos os encontros, fechou-se na parte superior (Figura 35.1), confirmando os movimentos observados, i.e. $90 + 10 = 2 \times 50$ mm. Isso sugere que o encontro A provavelmente moveu 50 mm horizontalmente até apoiar-se lateralmente nas vigas T que continuaram a se mover até apoiar-se no encontro B.

- As vigas cortinas encontravam-se travadas e apoiadas nas vigas T alterando o comportamento estrutural da ponte. Graute de preenchimento foi observado entre as vigas cortinas e as vigas T indicando que os movimentos acima foram inesperados.

Figura 35.1 – Viga cortina no encontro A (notar alma da viga cortina encostando na viga T).

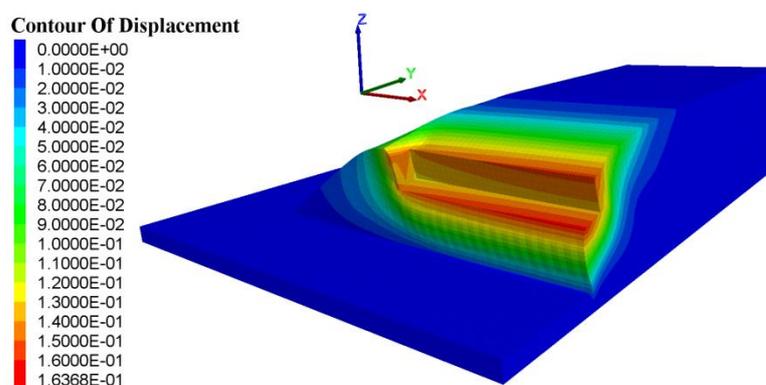
A maioria das normas que utilizam o conceito de estados limites requerem a avaliação do estado limite de serviço. Isto torna-se ainda mais importante nos casos com estruturas flexíveis e potencialmente sujeitas a grandes deformações. Um retro análise da construção da ponte (Figura 35.2) verificou que o nível de deformações observado (165 mm de movimento total para o encontro 'A' com 90 mm horizontal) poderia ser previsto, não obstante certo grau de incerteza e variabilidade.

Figura 35.2 - Retro análise numérica das deformações induzidas pela ponte original.

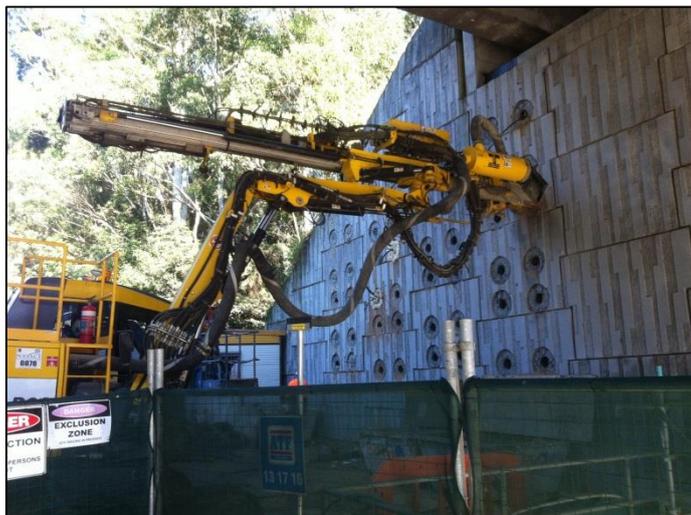
Figura 35.4 - Reforço com grampos de solo (controle das deformações).

Uma análise criteriosa da sequência construtiva com previsão das deformações da estrutura durante e pós construção e sua influência na distribuição das tensões na estrutura foi realizada. A decisão foi promover o contato das novas vigas T pré-moldadas com a nova extensão das vigas cortinas através de aparelho elastomérico horizontais e macacos tipo “flat-jack” bem como somente promover a costura da nova viga cortina com a existente após a estabilização das deformações previstas no modelo (Figura 35.3). O muro de solo reforçado com geossintético foi também reforçado ainda mais com grampos de solo para controle das deformações (Figuras 35.4 e 35.5).

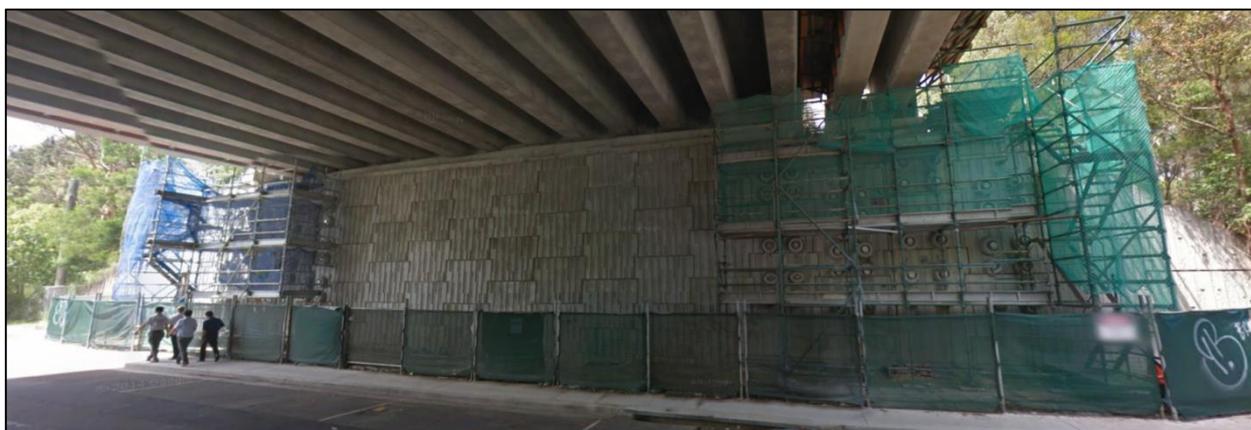
Figura 35.5 - Novas vigas T instaladas nas duas laterais da ponte (nova viga cortina ainda não "costurada").

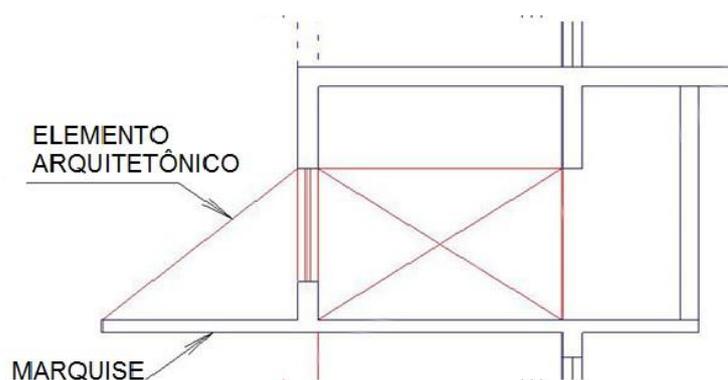
Era final da década de 80 quando fui visitado por um colega de uma empresa minha cliente. Ele relatou um problema que estava acontecendo em uma obra que eles estavam construindo. Havia uma marquise, muito extensa, que apresentava fissuras transversais na face inferior! Expliquei a ele que fissuras preocupantes em marquises acontecem na face superior e longitudinais, junto ao apoio. Mas aquelas não eram assim.

Figura 37.1 – Corte transversal da marquise.

A marquise foi projetada como uma simples laje em balanço com continuidade para dentro. Só que existiam placas triangulares saindo de cada pilar sobre a marquise. O projetista detalhou tais elementos ligados aos pilares e à laje da marquise. Ora, ninguém avisou a tais placas que elas eram simplesmente desejo do arquiteto e que não deveriam influenciar na estrutura, então elas “resolveram” apoiar a laje e assim transformaram o balanço em várias lajes com três apoios e um bordo livre. Nessas novas lajes apareceu momento positivo no sentido longitudinal, onde não existia nem armadura. Quando, para resolver as feias trincas, mandei desligar as placas da laje foi num susto na obra: “já estava trincado e tirariam os apoios?!”. As trincas fecharam.

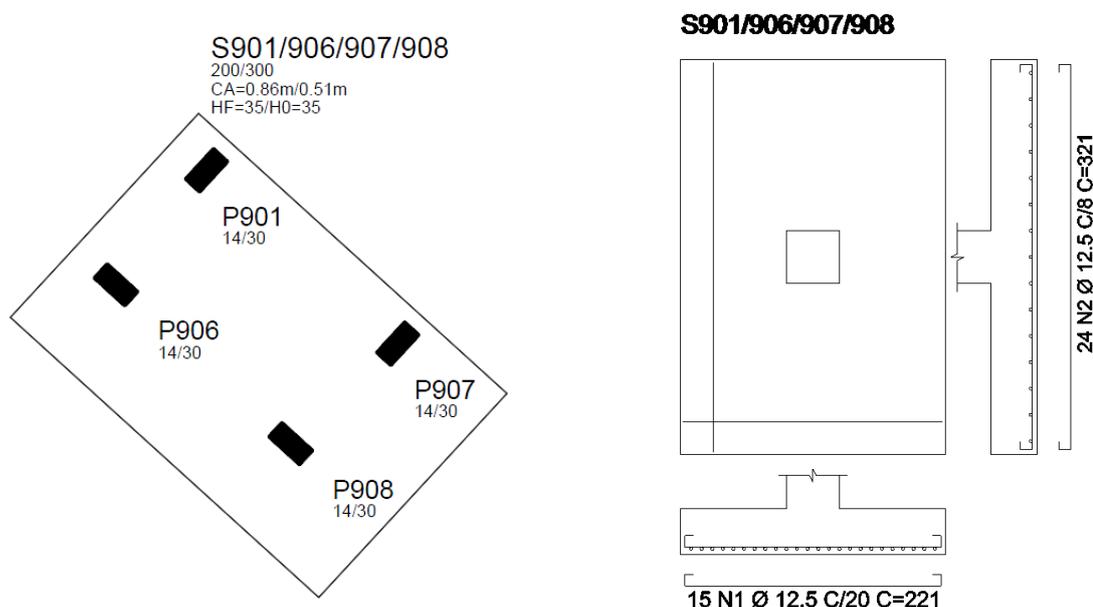
Numa dessas situações, o projetista, utilizando um software comercial, dimensionou algumas sapatas com pilares afastados do centro da sapata com base no programa. Porém, o software para casos de sapatas com mais de um pilar, solicita que seja informado um pilar fictício centrado para cálculo das mesmas, gerando armações para situação de pilar centrado.

Figura 38.1 – Formas e Armação de uma Sapata com 4 Pilares.

Tal caso gerou armações exageradas para a face inferior da sapata, já que o “balanço” ficou muito maior do que seria na realidade, já para a face superior da sapata, devido ao processo de cálculo do programa, foi desconsiderado o posicionamento dos pilares e, portanto, não se dimensionou qualquer armadura para essa face, o que poderia acabar na ruína do elemento estrutural.

O projeto foi enviado para execução desta maneira, porém alertamos ao calculista a situação que prontamente atendeu nossas solicitações e modificou o detalhamento da sapata.

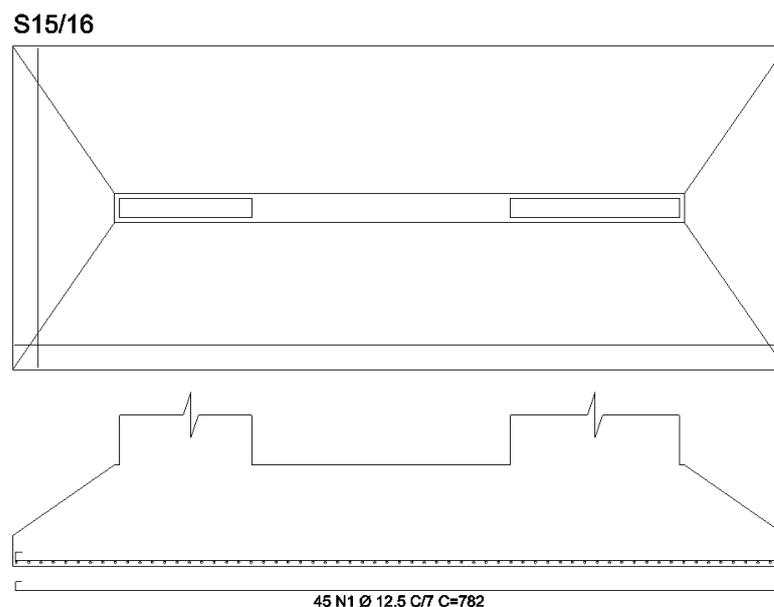
Já para outro caso, o projetista considerou um pilar fictício único ligando os dois pilares, gerando uma armadura inferior justa, porém, novamente esquecendo-se da armadura superior.

Figura 38.2 – Armadura de uma Sapata com dois pilares.

Nesse caso, a sapata já havia sido executada e a edificação ainda estava em processo de construção, e foi solicitado reforço da sapata com urgência, considerando a situação da sapata na época do reforço.

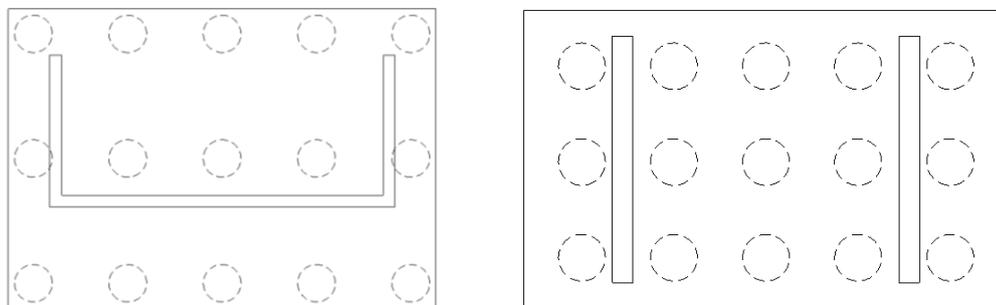
Figura 38.3 – Blocos sobre estacas

Importante salientar que blocos de estacas também podem gerar os mesmos erros descritos anteriormente, principalmente em blocos com pilares de elevadores e escada em U com estacas entre as abas laterais dos pilares, e blocos com mais de um pilar e estacas entre os mesmos, conforme se ilustra na Figura 37.3.

A falta dessa armadura superior, nos casos de blocos sobre estacas, pode gerar consequências ainda piores, já que a distribuição das cargas nas estacas depende do modelo utilizado compatibilizado com o detalhamento das armaduras.

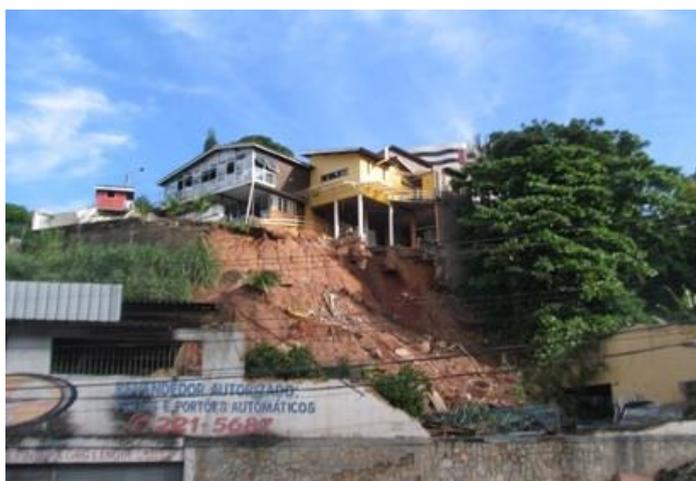
Após chuvas regionais o talude – muito íngreme – rompeu, e algumas fundações ficaram expostas e penduradas. Aparentemente havia uma fossa – poço negro – envolvida no mecanismo da ruptura.

Foto 39.1 – Vista de escorregamento no bairro do Poço, Maceió, AL.

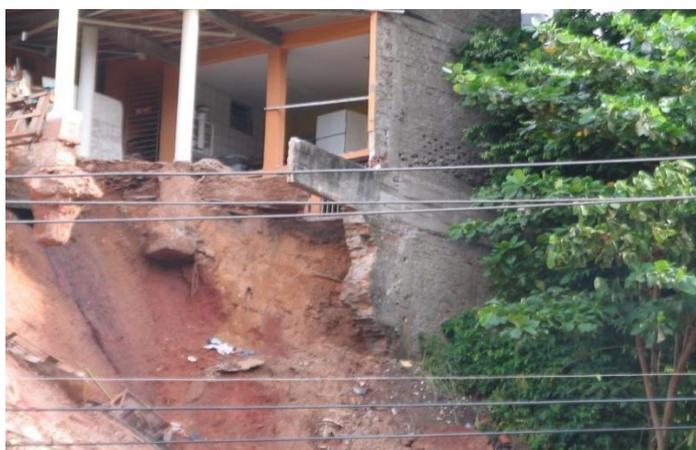
Foto 39.2 – O escorregamento descalçou as fundações do edifício.

Trata-se de um problema clássico de estabilidade de taludes, e não se deve edificar na área de risco do surgimento de fendas de tração sem o apoio de geotécnicos. A componente do peso do solo – e de cargas sobre ele atuantes – tende a produzir o escorregamento na superfície limitada pela linha tracejada da Figura 39.1, e as forças resistentes compõem-se da coesão do solo e do atrito ao longo da mesma superfície.

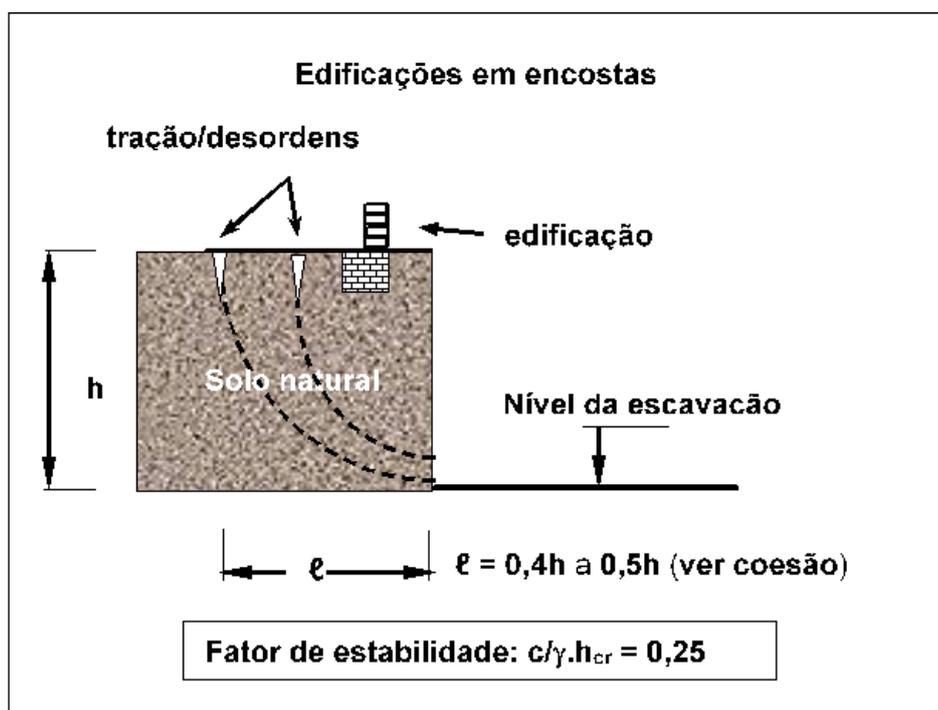
A zona de risco de desordens, dependendo da coesão do solo e de outros fatores, dista da borda do talude da ordem de 0,4h a 0,5h, sendo h a sua altura (Tschebotarioff) - o que está resumido no croqui abaixo.

Figura 39.1 – Edificações em situação de risco

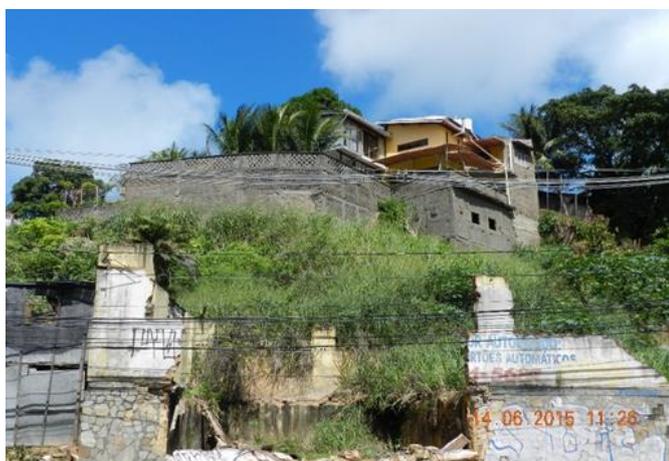
Foto 39.3 – Vista da edificação recuperada.

O proprietário, certamente apoiado por algum engenheiro, ou mestre de obras, ampliou o seu imóvel criando mais um pavimento, inferior, rebaixando o nível das fundações.

Apresenta-se visível na área lateral esquerda uma espécie de muro de contenção, de alvenaria de tijolos cerâmicos, com pilares e vigas. Vide fotos atuais, abaixo.

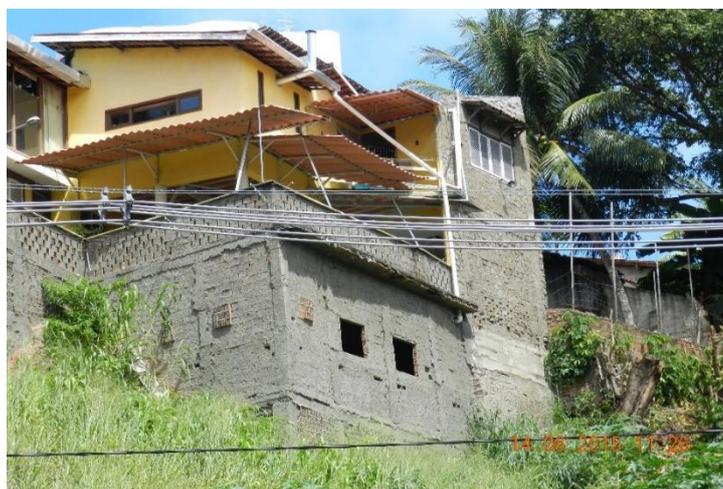
Foto 39.4 – Vista parcial da recuperação efetuada.

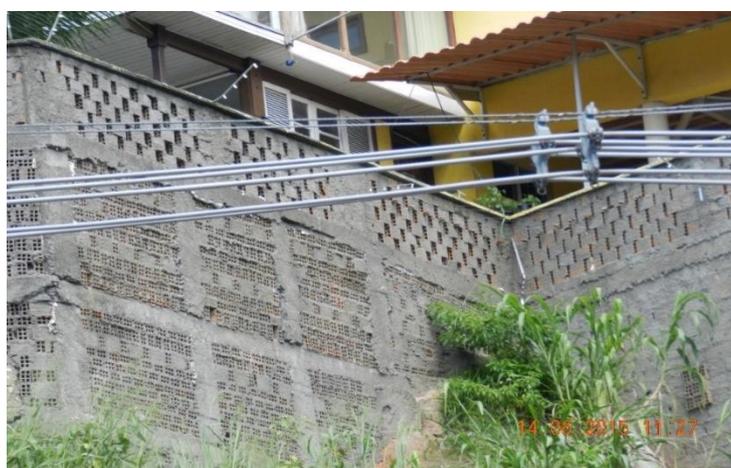
Figura 39.5 – Vista parcial da recuperação.

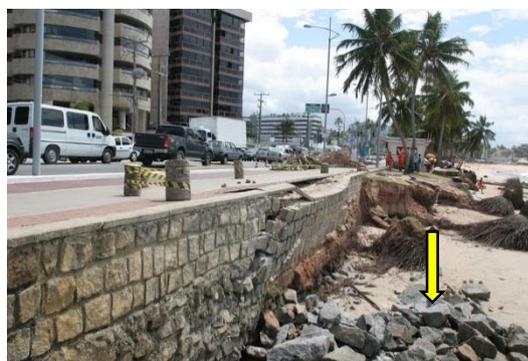
Enrocamento destruído-Maceió, AL

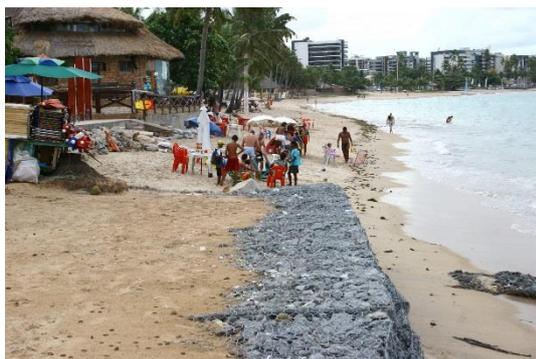
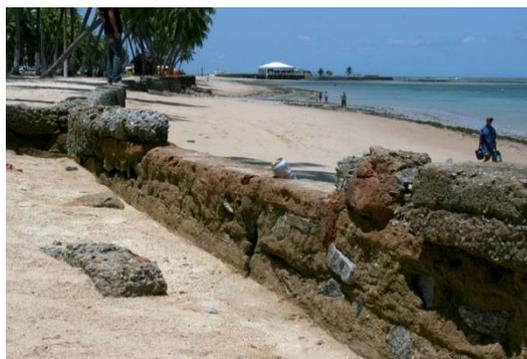
Orla da Ponta-Verde, Maceió – AL – Fotos Gazeta de Alagoas

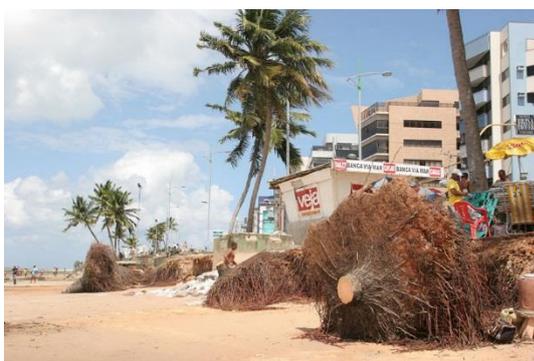
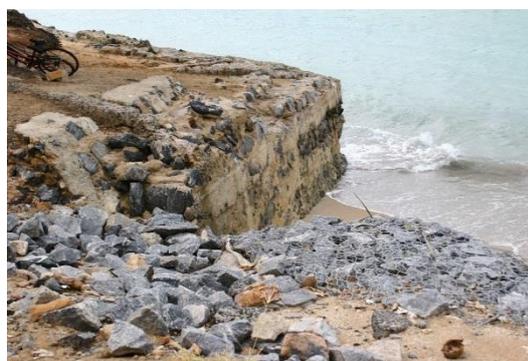
Orla da Ponta-Verde, Maceió – AL – Fotos Gazeta de Alagoas
