APRENDENDO COM ERROS DOS OUTROS

**O que ensinam os Engenheiros
do grupo calculistas-ba e do comunidadeTQS**

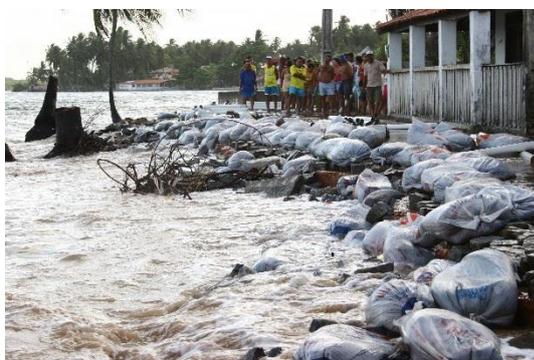
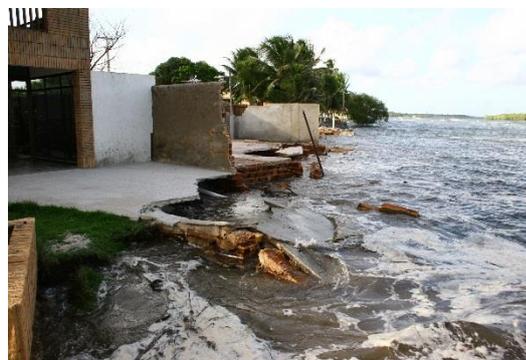
Barra Nova - Marechal Deodoro – AL – Fotos Gazeta de Alagoas

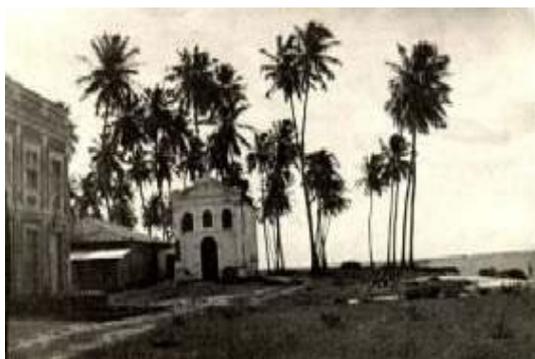
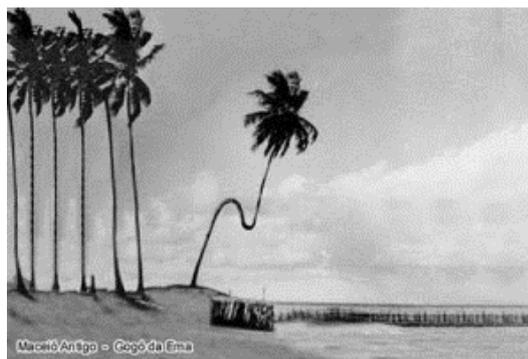
Fotos históricas de casarios e do coqueiro Gogó da Ema – Maceió, AL - que, na década de 1940, se encontravam dentro de um coqueiral, bem afastados da borda continental – testemunho do autor. Ao longo dos anos foram destruídos pela ação do mar tendo o Gogó da Ema tombado no ano de 1955. Na época não se falava em aquecimento global, e talvez a destruição desses elementos históricos esteja vinculada à construção do Porto de Maceió na década de 1940, inicialmente proposto como ‘pier’ e modificado para ‘molhe’ – enrocamento - com rodovia de concreto, ou seja, decorrente de ação antrópica que modificou o ecossistema. Fotos-internet

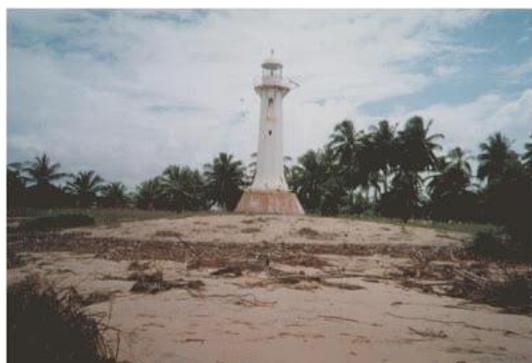
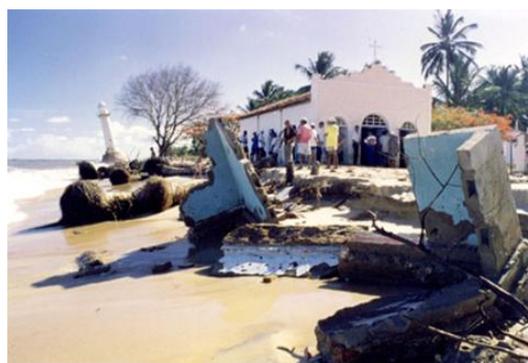
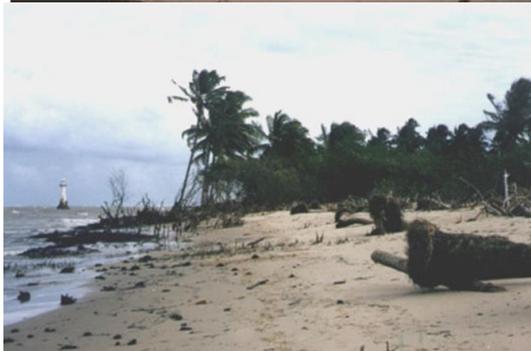
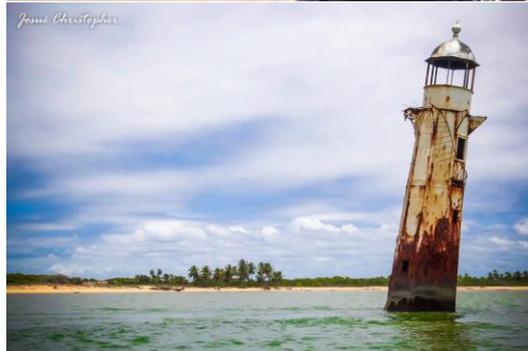
Foto histórica do Farol do Cabeço (1), situado em Brejo Grande – SE, quando ainda em terra firme, no povoado de mesmo nome, década de 1980. Após a regularização da vazão do rio São Francisco, barragem de Xingó, ocorreu uma brutal mudança na dinâmica da foz. O mar destruiu o povoado e expulsou seus moradores. O Farol do Cabeço, há alguns anos se encontrava onde se vê na última foto. Fonte – internet.

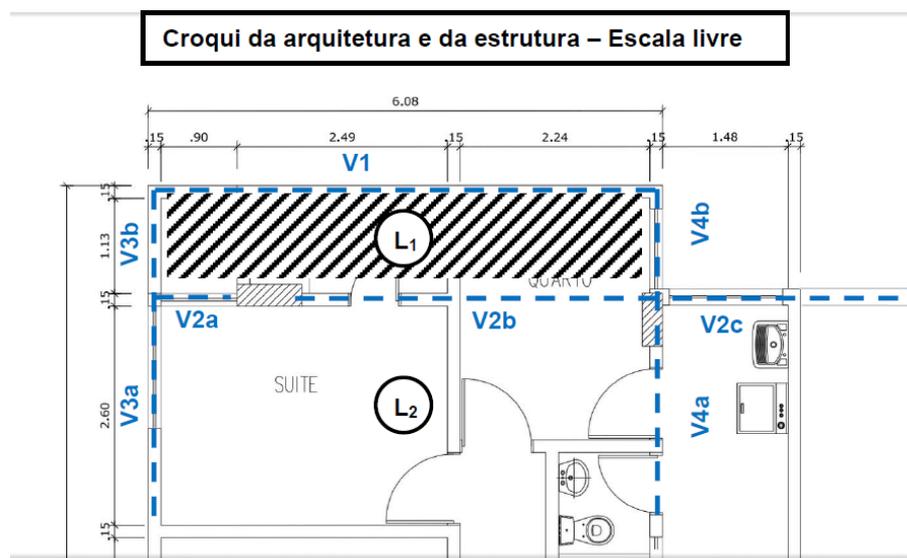
Aparentemente, o trecho hachurado, denominado laje L1, sobre o qual se apoiam trechos de paredes do quarto e do WC, foi calculado como laje em balanço e é continuidade da laje L2 sobre a qual se apoiam diversas paredes. As vigas de borda V1, V3b e V4b aparentemente servem de moldura para o forro rebaixado de gesso, o que deve ser verificado para comprovação.

As rachaduras e fissuras, recorrentes, que afetam as áreas em balanço limitadas por pilares e alvenarias externas das fachadas, são indicativos de a estrutura continuar trabalhando após cerca de vinte anos, o que deve ser considerado como um alerta de risco.

Sugeriu-se o imediato escoramento da V1 como prevenção de eventual ruína, no entanto há de se verificar a estrutura como um todo. A laje L1 tem continuidade com a L2, e o escoramento da V1 modificará substancialmente o sistema estrutural já existindo discretas fissuras em alvenarias distribuídas sobre a L2.

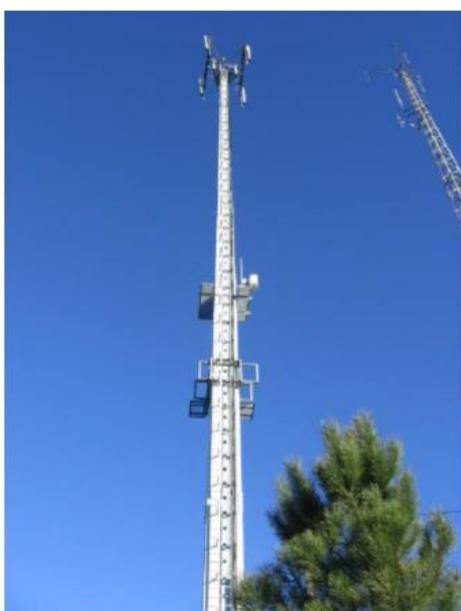
a) Vista geral.

No início do ano de 2006 foi dado o alerta que este monopolo apresentava uma deformação permanente para um dos lados (ver figura 43.1-b), algo que conduziu à inspecção da estrutura, assim como à revisão do projecto, com o intuito de avaliar a segurança estrutural do monopolo. Após a inspecção realizada foram detectadas várias anomalias que constam num relatório de inspecção, e que se descrevem de forma sucinta: i) o monopolo não se encontra totalmente aprumado, i.e. apresenta uma deformação permanente para um dos lados; ii) nas uniões entre os vários troços verifica-se que a junta está mais aberta no lado das fibras traccionadas, como consequência da deformação permanente observada (ver figura 43.2); iii) junto das uniões é perfeitamente visível que as chapas metálicas apresentam concavidades, sendo resultado da instabilidade local das chapas; iv) em algumas zonas é possível observar o destacamento de pintura mas sem indícios de corrosão no aço; v) constatou-se que

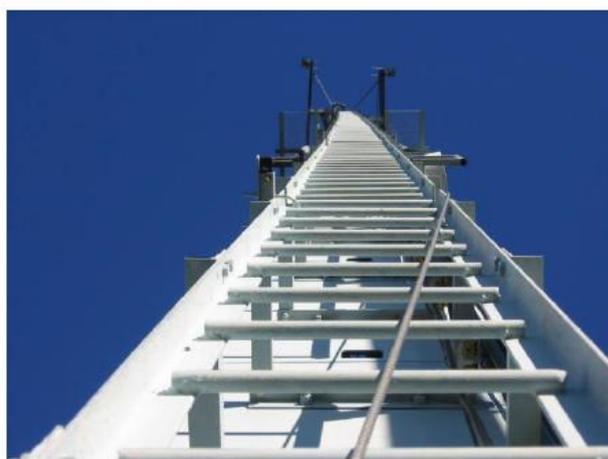
b) Falta de verticalidade.

Figura 43.1 – Vista geral do monopolo T40m.

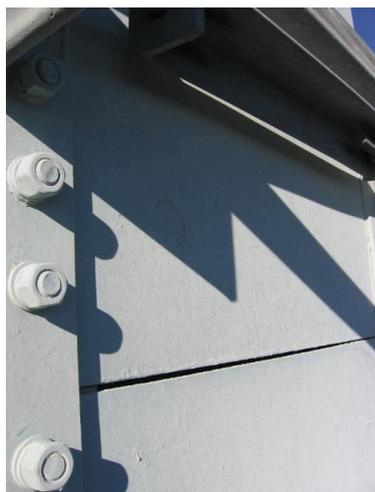
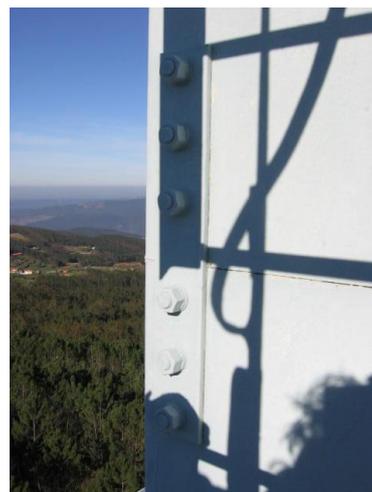
Figura 43.2 – Detalhe do tipo de ligações entre troços.

última e a capacidade de rotação, tendo em conta a possibilidade da ocorrência de fenómenos de encurvadura local. De facto, foi isso mesmo que ocorreu, algo que consta no relatório de inspecção, e que justifica o observado. Aliás, o tipo de ligação adoptado (ver figuras 43.2 e 43.4), com recurso a cantoneiras e chapas dispostas nos vértices do fuste, apenas poderia agravar este problema, que se aplicaria somente para as zonas comprimidas, mas provocando igualmente a concentração de tensões também nas zonas traccionadas. Conclui-se, portanto que do lado das resistências, o projecto é contraproducente na avaliação da resistência das secções transversais. Mas, infelizmente, neste caso, os erros não terminam aqui: apesar dos chumbadouros preconizados em projecto serem M30, e que pelas razões apontadas estariam também subdimensionados, verificou-se que seriam de resistência superior aos efectivamente aplicados no local, e que consistiam em varão roscado Ø20. Constatou-se ainda que os furos na chapa de base eram de facto para os chumbadouros M30 preconizados em projecto, mas tendo em conta que foram aplicados os chumbadouros em varão roscado Ø20, existiam folgas exageradas que poderão ter provocado o corte por fadiga devido a acções cíclicas, algo não conclusivo. De qualquer modo, dado que os chumbadouros não se encontrariam devidamente dimensionados, apresentando-se igualmente parcialmente corroídos, seria de esperar a rotura sucessiva destes, facto esse que veio mesmo a ocorrer.

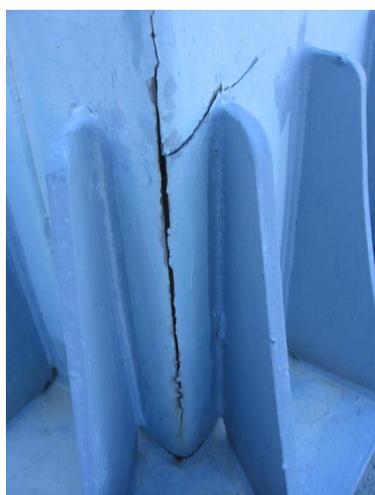
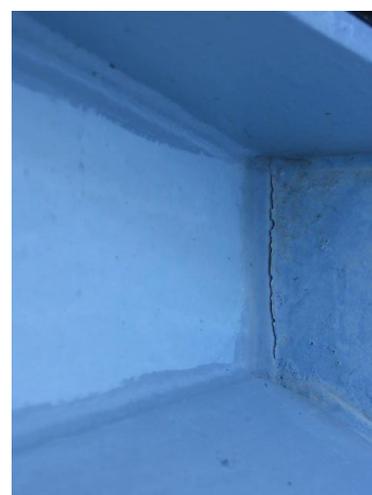
dois dos chumbadouros romperam, um num vértice e outro na segunda posição a contar do canto; o tipo de ruptura observada pode indiciar excesso de aperto (ver figura 43.5-b); vi) observou-se uma fenda vertical num dos vértices do fuste metálico, desde a chapa de base até 40cm da altura (ver figura 43.3-a); o aparecimento desta fenda pode ter duas causas prováveis, quer seja de forma isolada e/ou combinada: a) a secção pode ter sido enformada a frio e com raio de dobragem muito apertado, provocando logo de início uma microfissuração que se foi agravando com a idade da estrutura; agravando e propagando devido aos ciclos de carga que este tipo de estrutura está sujeita; e b) pode também tratar-se de uma fissura longitudinal devida a esforços combinados de flexão e torção, pois trata-se de uma secção quadrada de parede fina, i.e. com baixa rigidez de torção; vii) constatou-se a existência de uma fenda horizontal, imediatamente acima das chapas de Gousset; esta é uma fenda tipicamente provocada por esforços de flexão global da estrutura; viii) observou-se também a existência de fissuras horizontais na junção do fuste com a chapa de base e entre as chapas de Gousset (ver figura 43.3-b); e ix) salienta-se ainda a inexistência de argamassa anti-retráctil, i.e. para assentamento da chapa da base e para protecção dos chumbadouros (ver figura 43.5-a); o monopolo encontra-se suspenso nos chumbadouros; por hipótese, os chumbadouros podem ter entrado em cedência devido a aperto ou reaperto excessivo, mas também por se encontrarem parcialmente corroídos.

Figura 43.3 – Algumas das rupturas e/ou fissuras observadas.

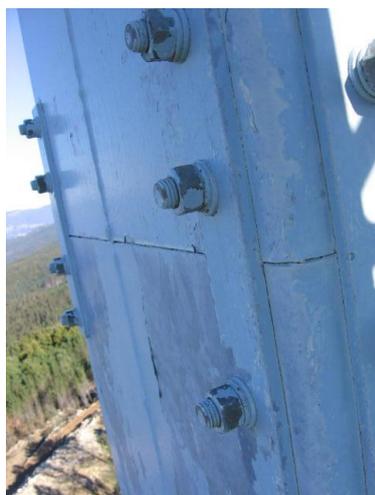
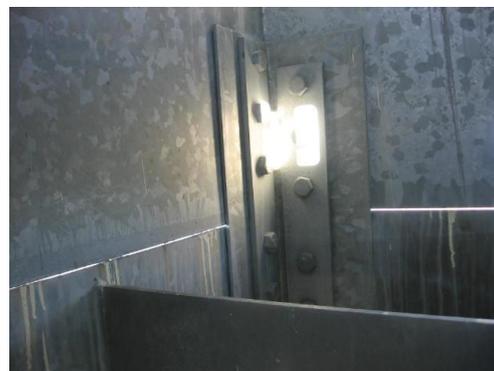
Figura 43.4 – Tipo de ligação adoptada para união dos troços.

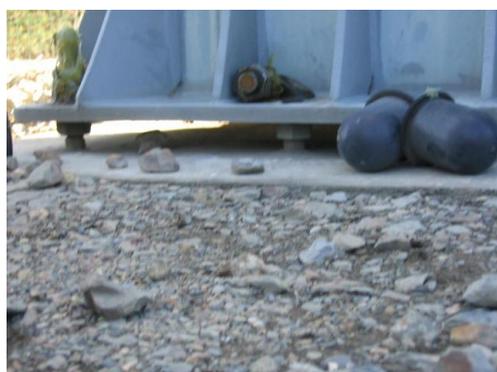
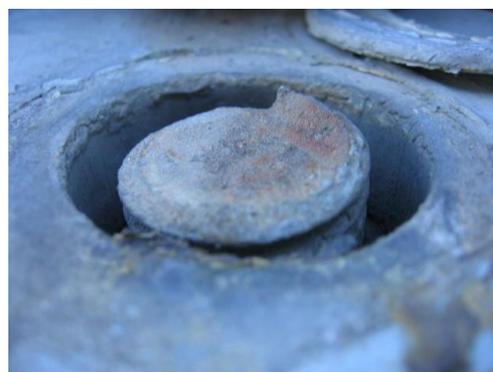
Figura 43.5 – Ligação da estrutura metálica à fundação.

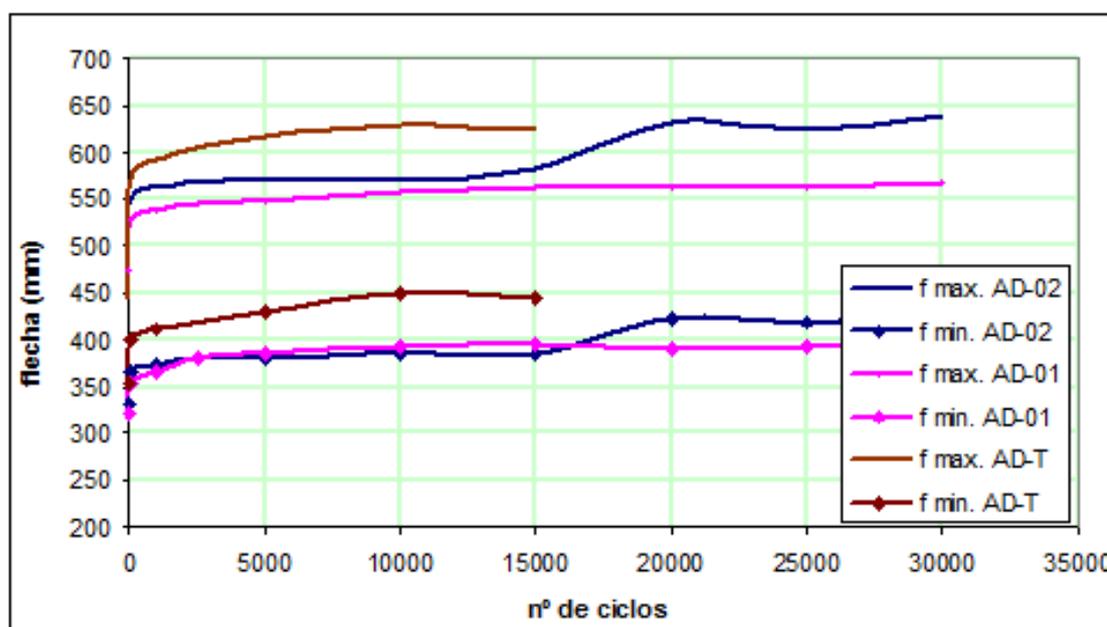
Figura 4.46 – Variação da flecha com o nº de ciclos para as vigas do grupo II

A discrepância mostrada na Figura 4.46 entre a viga AD-T e as outras duas deve-se ao fato do aparecimento de uma grande fissura de cortante, logo no início do ensaio, aumentando significativamente as deformações e deslocamentos. O ensaio foi paralisado momentaneamente, aproximadamente no 11.000º ciclo; foi aplicada, então, protensão através de ganchos colocados estrategicamente na seção intermediária dentro da zona de atuação da força cortante. Para evitar transtornos com as duas outras vigas do grupo II foi aplicada a protensão antes mesmo do início dos respectivos ensaios, conforme ilustra a Figura 4.47.

Após a aplicação do 10.000º ciclo um dos apoios da viga AD-02 deslizou, aumentando o vão em alguns centímetros. Os efeitos podem ser observados na Figura 4.46, onde pode ser notado o aumento das flechas em relação à viga AD-01."

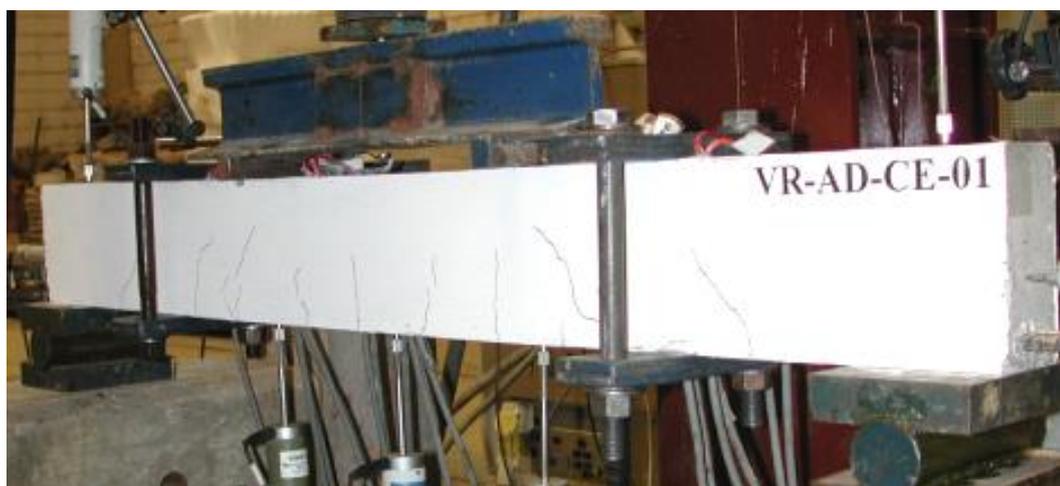
Figura 4.47 – Protensão nas vigas do grupo II

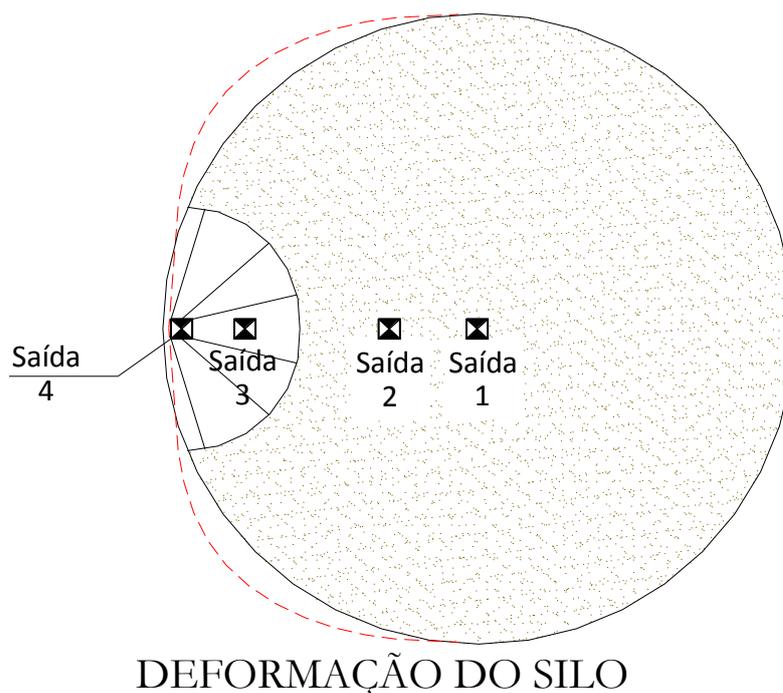
No silo estudado isto ocorreu devido o descarregamento na região da saída 4 devido aos problemas encontrados na rosca de extração do produto. Como o silo está vinculado na base pelos chumbadores e o carregamento gerado foi não equilibrado pela massa ensilada o silo deformou para a direita e com a ovalização da casca enrijecida conforme pode ser visto na Figura 45.3. As imperfeições geradas pelo descarregamento excêntrico são apresentadas na Figura 45.5 e na Tabela 45.2.

Figura 45.5 – Visualização esquemática da deformação do silo.

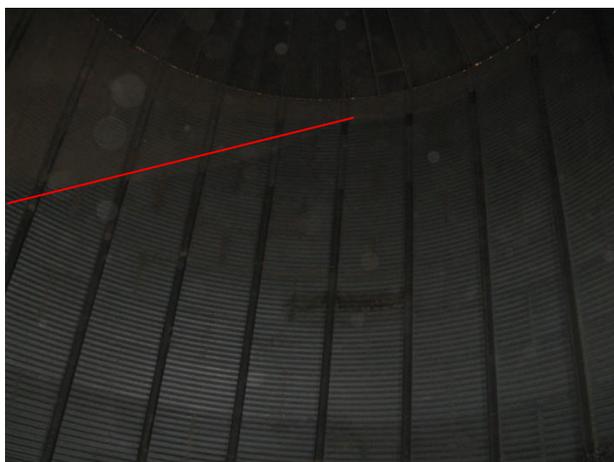
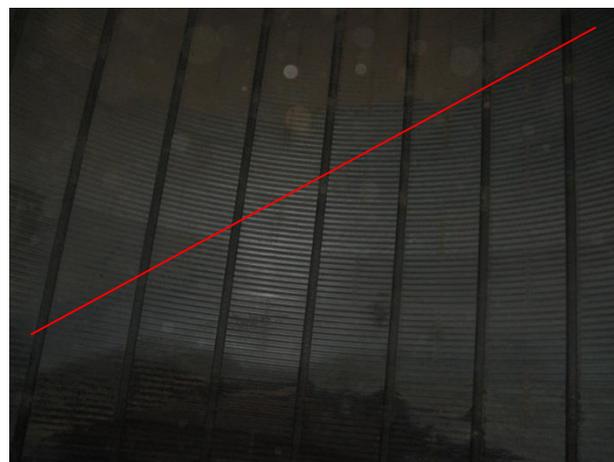
A comprovação da geometria de fluxo proposta, decorrente do descarregamento excêntrico, é apresentada na Foto 2a e 2b que demonstra a geometria (inclinação) do canal de fluxo nas paredes.

Foto 45.2 – Marca deixada pelo fluxo de produto na parede do silo.

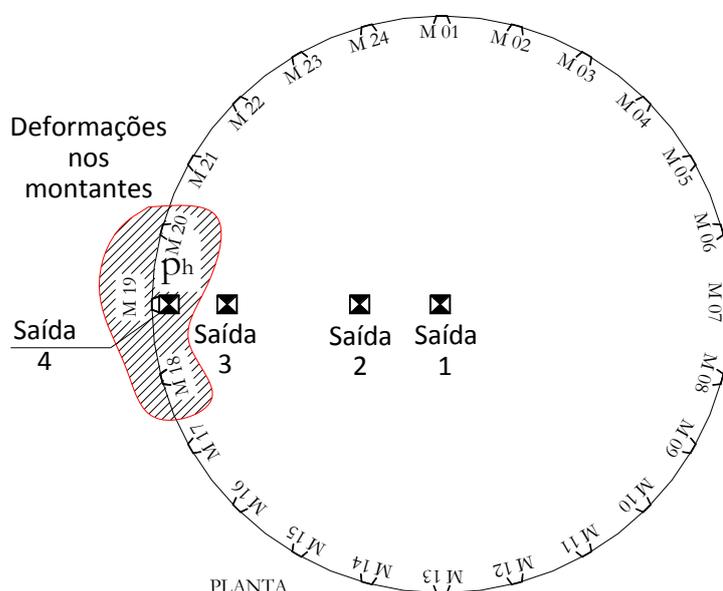
Após a inspeção visual foi observado o desaprumo considerável nos montantes (M18, M19 e M20 – ver Figura 45.6) devido principalmente à descarga excêntrica. Para verificar a grandeza deste desaprumo foi realizada uma medida de desaprumo (Foto 45.3) ao longo da altura do silo, de forma aproximada, na região afetada. Porém, apesar da medida aproximada conter erros foi diagnosticado a falta de retilidade dos

montantes, o que indicou a necessidade de recuperação estrutural do silo estudado devido à diminuição da capacidade resistente da casca ortotrópica à compressão devido à imperfeição localizada observada.

Observa-se na Tabela 45.2 e na Figura 45.7 que o silo apresentou um deslocamento de 45mm na cota $z=7,3\text{m}$. Esta deformação localizada principalmente nos montantes M18 e M19 colaborava para uma possível perda de estabilidade do silo quando este fosse novamente comprimido devido às forças de atrito mobilizadas entre produto e parede ondulada. Cabe ressaltar que as imperfeições geométricas em silos de armazenamento são uma das principais causas de colapso estrutural (ver Samuelson e Eggwertz, 1992) devendo ser corrigida com a substituição dos montantes e o reposicionamento das chapas. A máxima imperfeição de montagem tolerável neste tipo de silo é de 15mm.

Figura 45.6 – Montantes afetados pela deformação do silo.

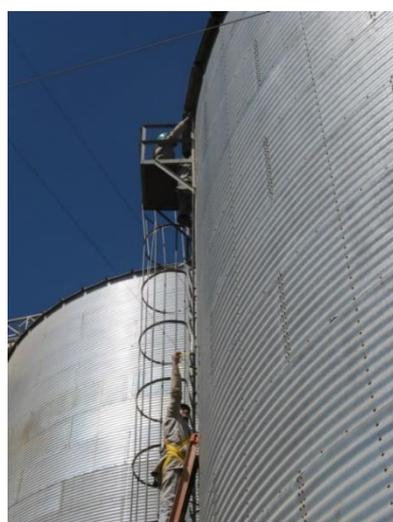
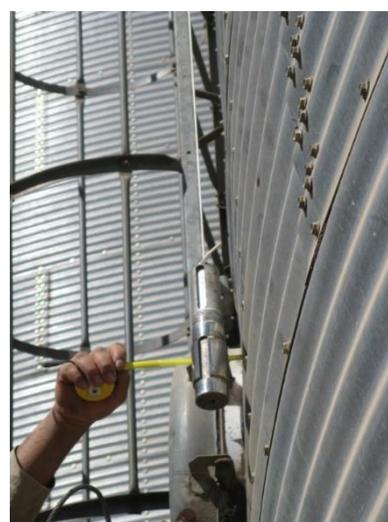
Foto 45.3 – Visão da medida de prumo em campo.

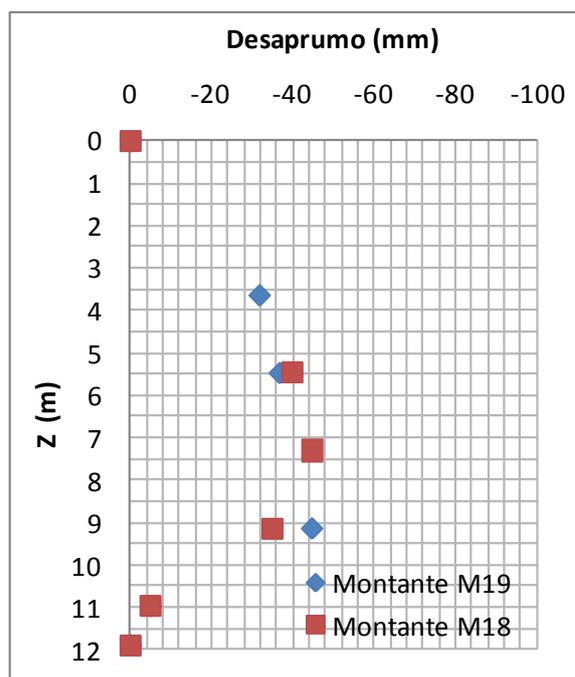
Figura 45.7 - Desaprumo ao longo da altura dos montantes M18 e M19.

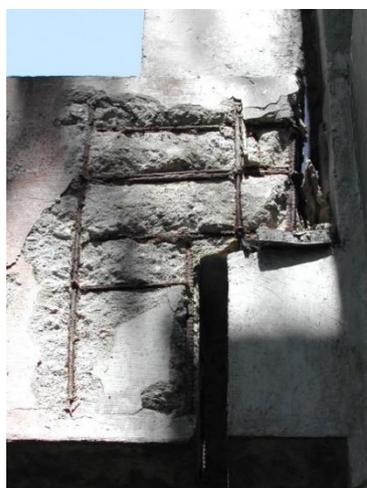
FATO: Elaboramos projeto para recuperação estrutural de uma rampa de acesso para pedestres, que era apoiada em três consolos no prédio principal. Os serviços consistiam e recuperação estrutural dos consolos com substituição do neoprene e vários pontos de corrosão de armadura, que apresentavam o concreto já deslocando (Fotos 48.1 e 48.2).

Foto 48.2 – Vista lateral de um dos consolos que deveriam ser recuperados.

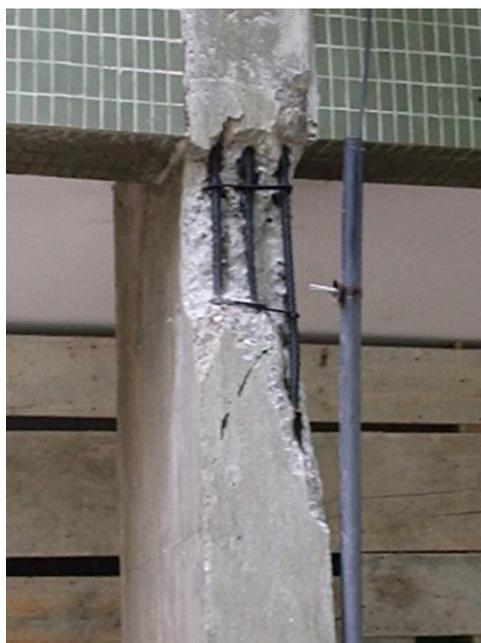
FINAL DA ENCRENCA: No dia aprazado, logo o dia seguinte após a realização dos serviços nos consolos, comparei e... pasmem... retiraram o escoramento com macaco e tudo e a estrutura, logicamente, quebrou toda novamente. Nesse momento, me chamaram para verificar os primeiros procedimentos de recuperação nos pilares do entorno e vejam na Foto 48.3 o crime realizado e sem a menor consciência.

Foto 48.3 – Vista de um dos pilares que deveriam ser recuperados.

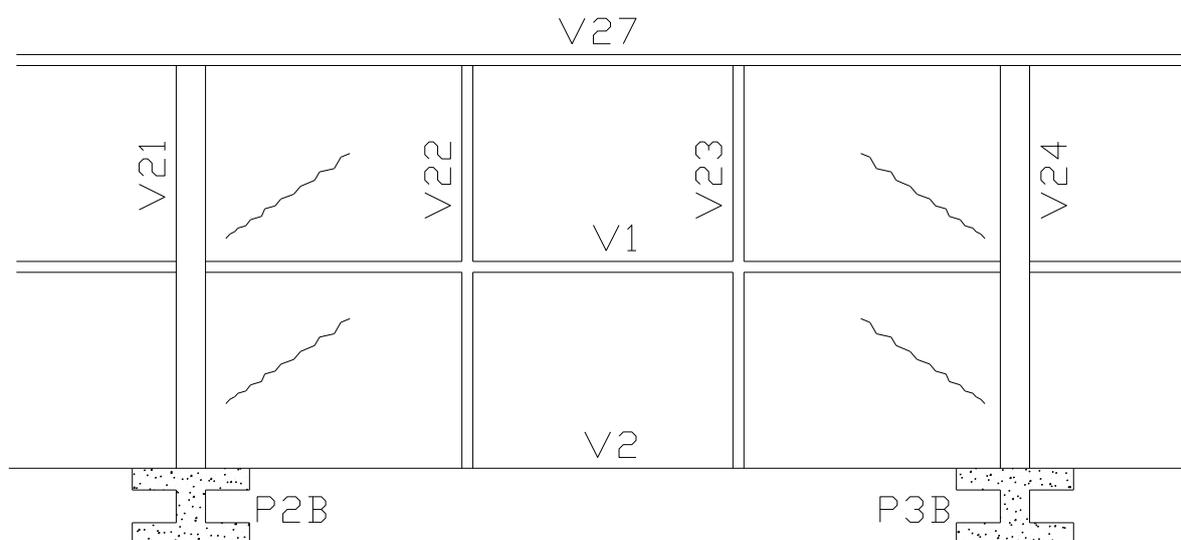
As fissuras encontradas são mostradas na Foto 50.1. Observaram-se, em todos os balanços do prédio, também em todos os pavimentos, e foram cadastradas, de forma geral, conforme mostrado na Figura 50.2.

Figura 50.2 - Esquema geral das fissuras das lajes (vista em planta)

Acontece que as nervuras, V22 e V23, por exemplo, conforme mostrado na Figura 50.2, coincidem o seu trecho interno, entre vigas principais, e o trecho em balanço. O projeto contemplou isoladamente as nervuras, dentro de cada laje, sem o efeito de continuidade das mesmas. Como o momento e as deformações nas vigas principais são elevados, toda a estrutura funciona de forma integrada, aparecendo, assim, momentos que resultam em armadura necessária de $10,70 \text{ cm}^2$, quando a armadura existente é de $7,05 \text{ cm}^2$.

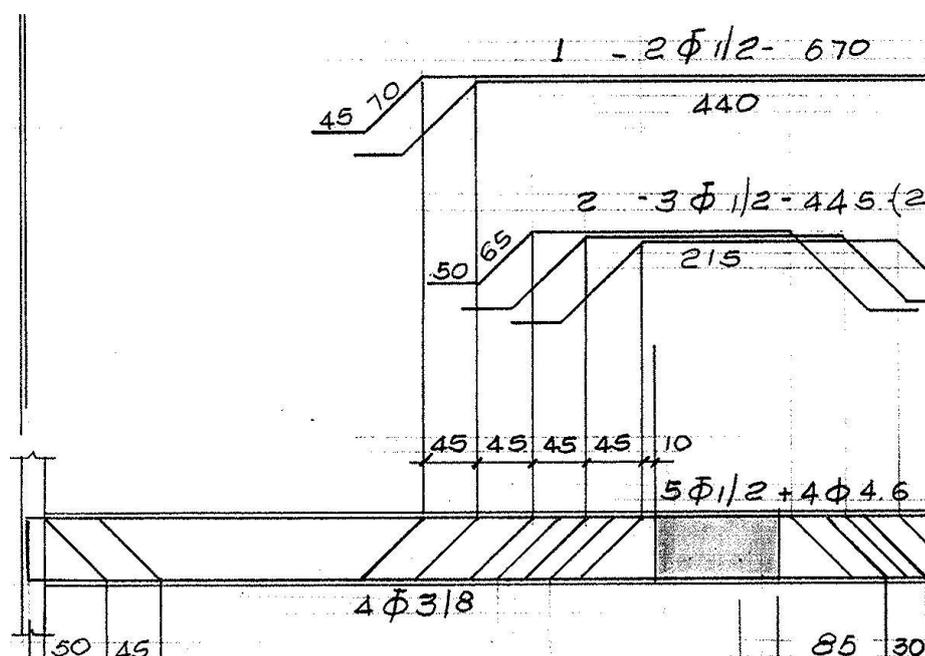
Nota-se que a armadura da viga V22 indica pela consideração de um primeiro vão entre a viga de fachada (V27) e a viga da direção dos pilares (V2), quando, na verdade, se trata de mais um balanço colaborando na estrutura como um todo. Essas armaduras negativas ($5 \text{ } \phi \frac{1}{2}$ "") não se estendem até a extremidade da viga (encontro com a viga de fachada V27). Dessa forma, fica explicado o aparecimento e a posição das fissuras que nem sempre acontecem próximo ao pilar, mas também no meio do balanço, ou seja, não exatamente no local de momento máximo negativo, mas sim onde não existe armadura negativa – Figura 50.3.

Figura 50.3 - Viga V22 – armadura negativa

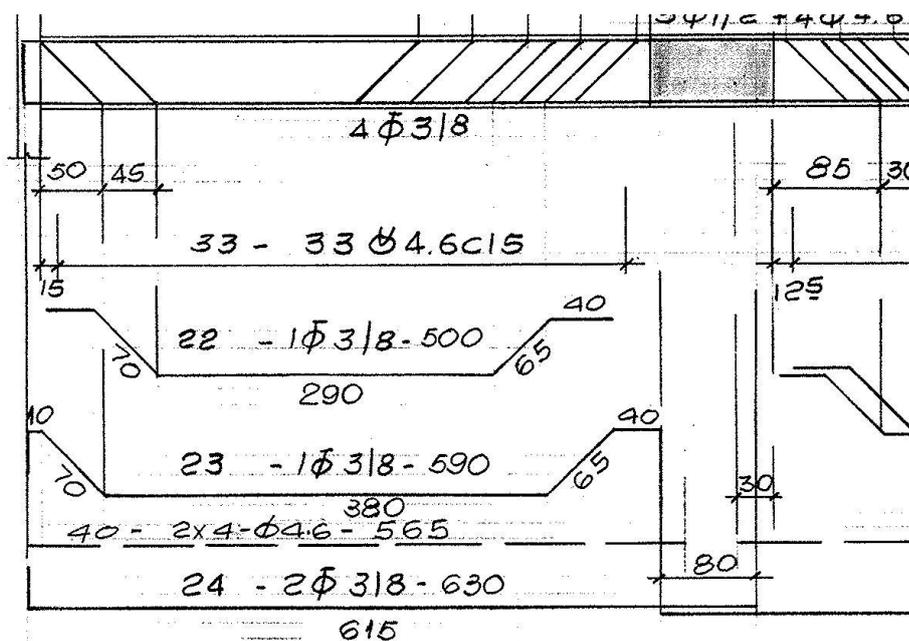
Essa observação fica mais evidente quando analisamos a fig. 05 onde aparece a armadura positiva da viga V22, muito além do necessário para respeitar a armadura mínima exigida em norma na situação de momento inexistente, pois se trata de todo o trecho com momento negativo apenas.

Figura 50.4 - Viga V22 – armadura positiva
